# **Überprüfung der deskriptiven Vorgaben zur Sicherstellung der Dauerhaftigkeit von Hochbauten, Brücken- und Wasserbauwerken**

Stefan Kubens (VDZ), Juan Lozano (TUM)

DAfStb-Kolloquium „Dauerhaftigkeit von Beton nach dem Performance-Prinzip“  
Berlin, 21. Mai 2025

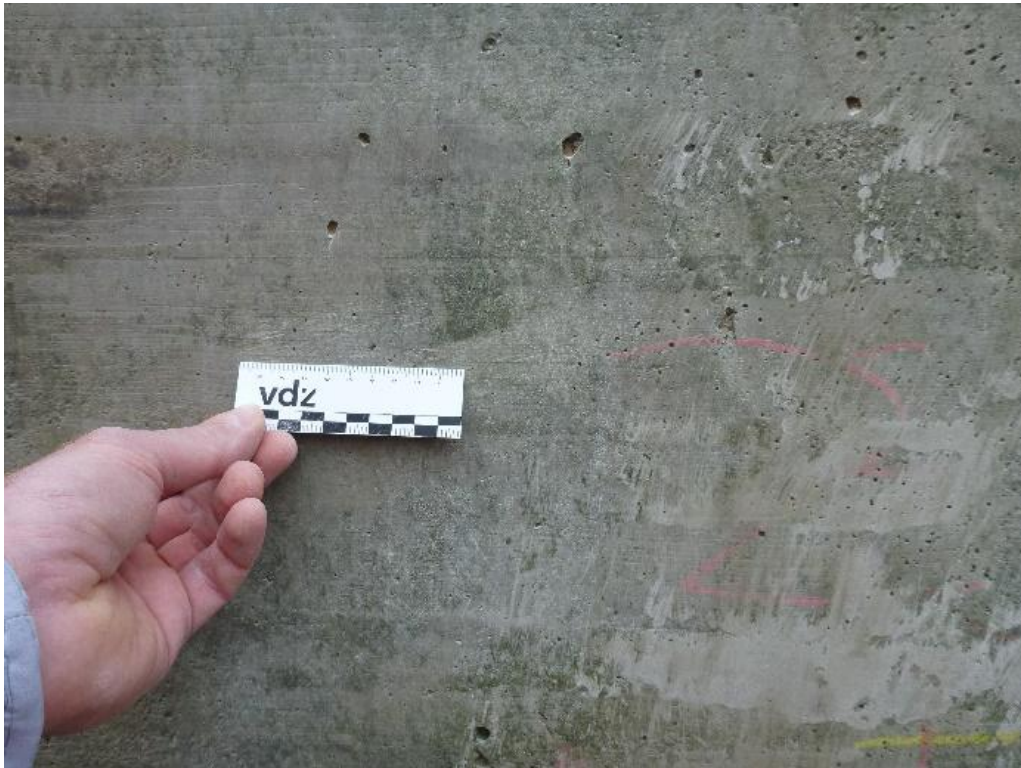
Nach 11 Jahren Betriebsdauer völlig ungeschädigte Betonoberfläche einer Kammerwand von Schleuse 4 in der Wasserwechselzone

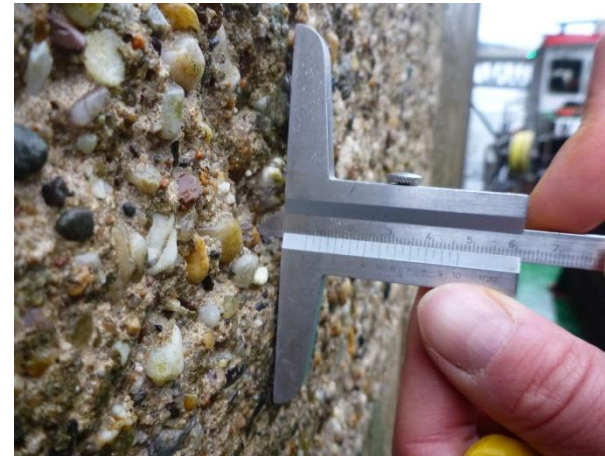
Frostschäden an einer Kammerwand von Schleuse 3 in der Wasserwechselzone

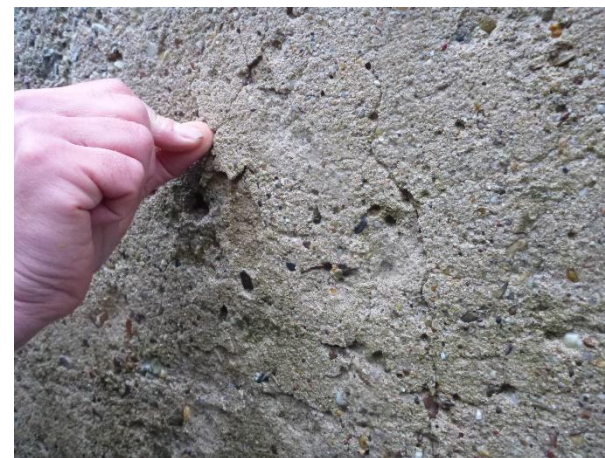
Durch Frostangriff abnehmbare Betonschicht an einer Kammerwand von Schleuse 3 in der Wasserwechselzone

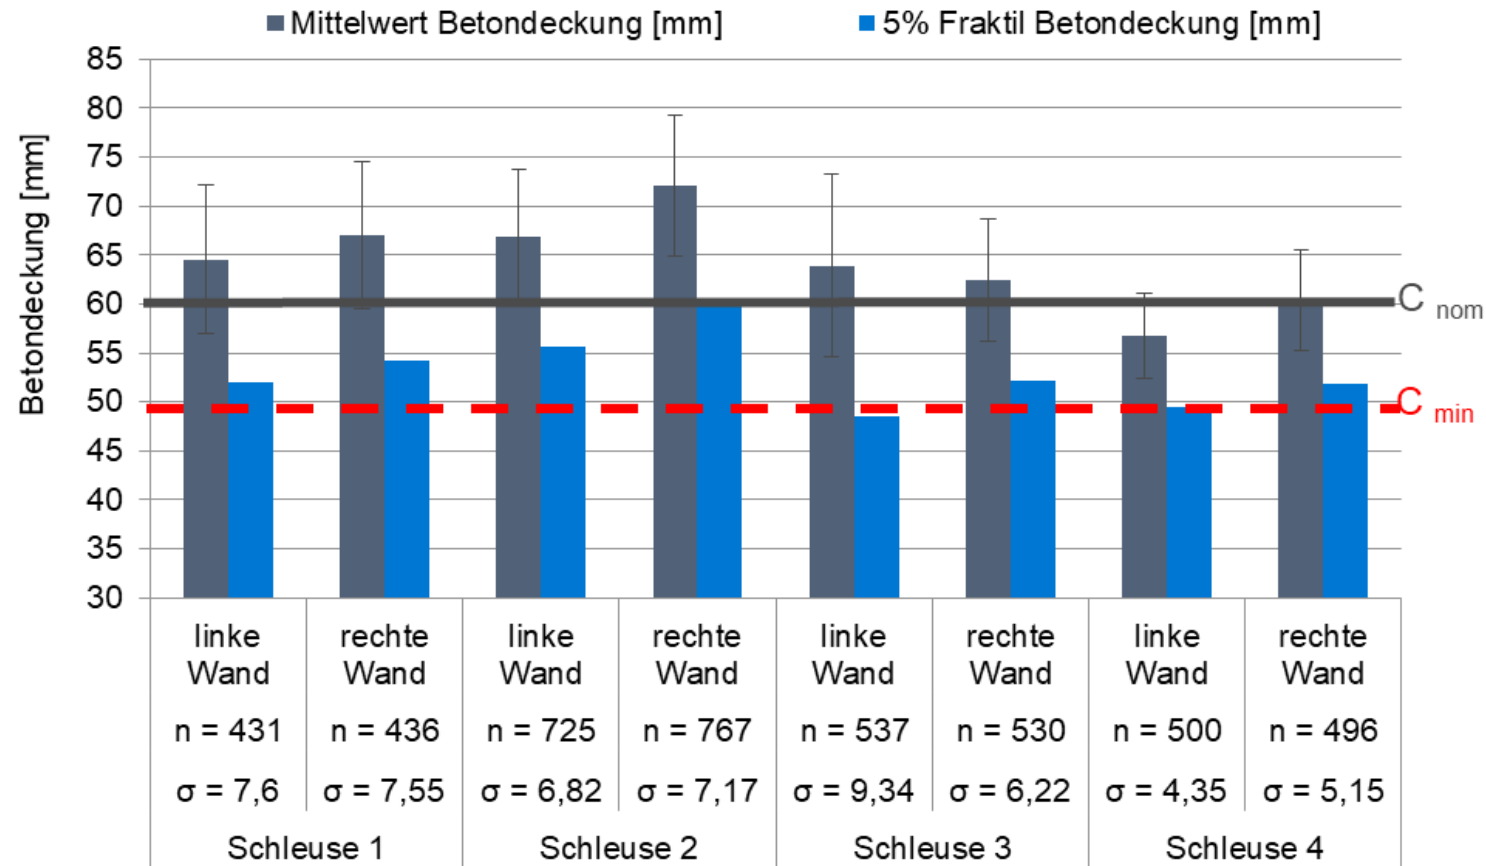
Betondeckung der Kammerwände

Betondeckung entspricht Vorgaben

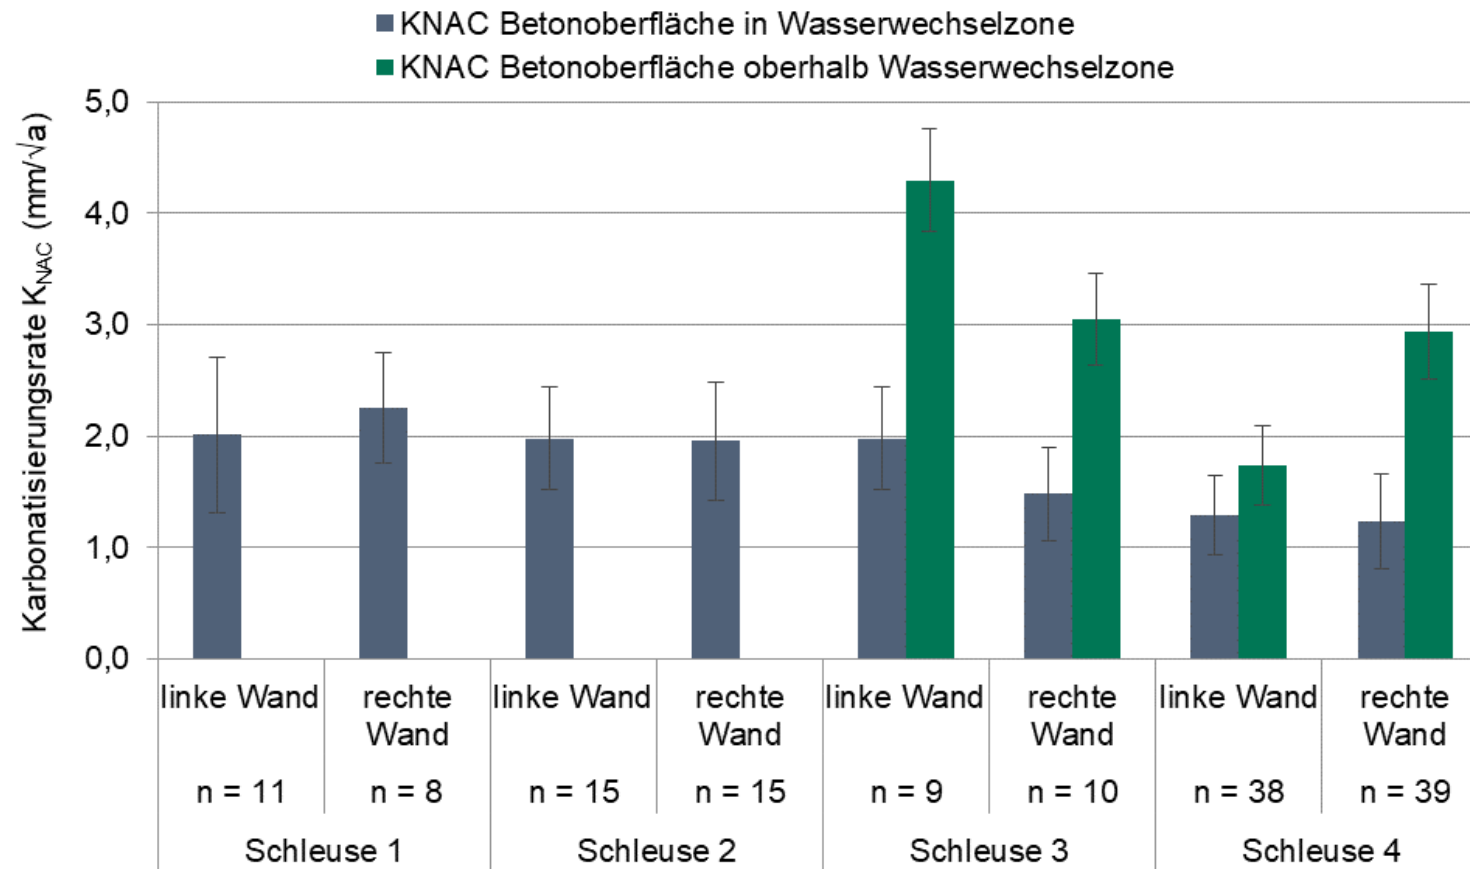
Natürliche Karbonatisierungsrate  $K_{NAC}$  (mm/√a) der Kammerwände

Karbonatisierungsraten oberhalb der Wasserwechselzone deutlich höher

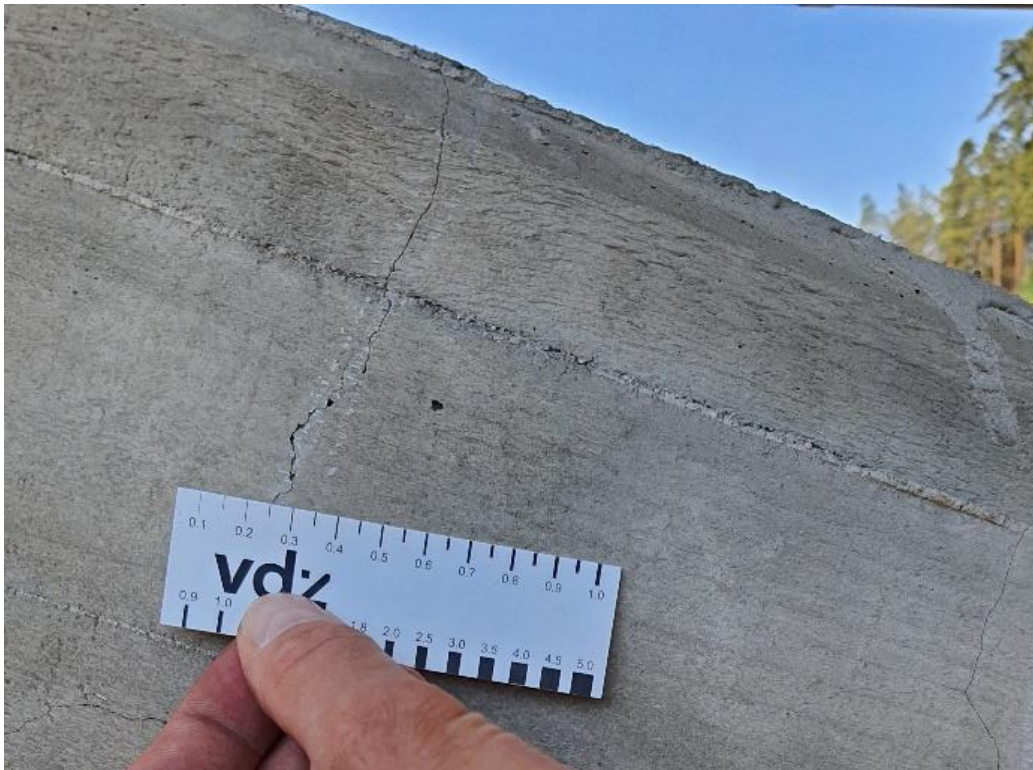
Zahlreiche Risse  $< 0,3$  mm

Risse mit Rissbreiten  $< 0,3$  mm in der Bogenkonstruktion von Brücke 3

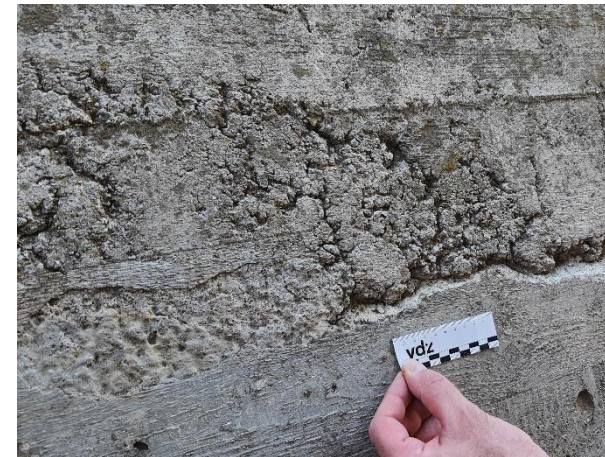
Verdichtungsprobleme an einem Bauteil von Brücke 3

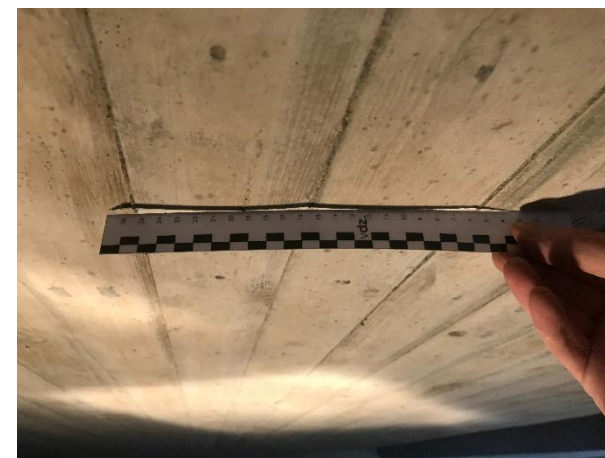
Wellenförmige Untersicht des Überbaus von Brücke 1

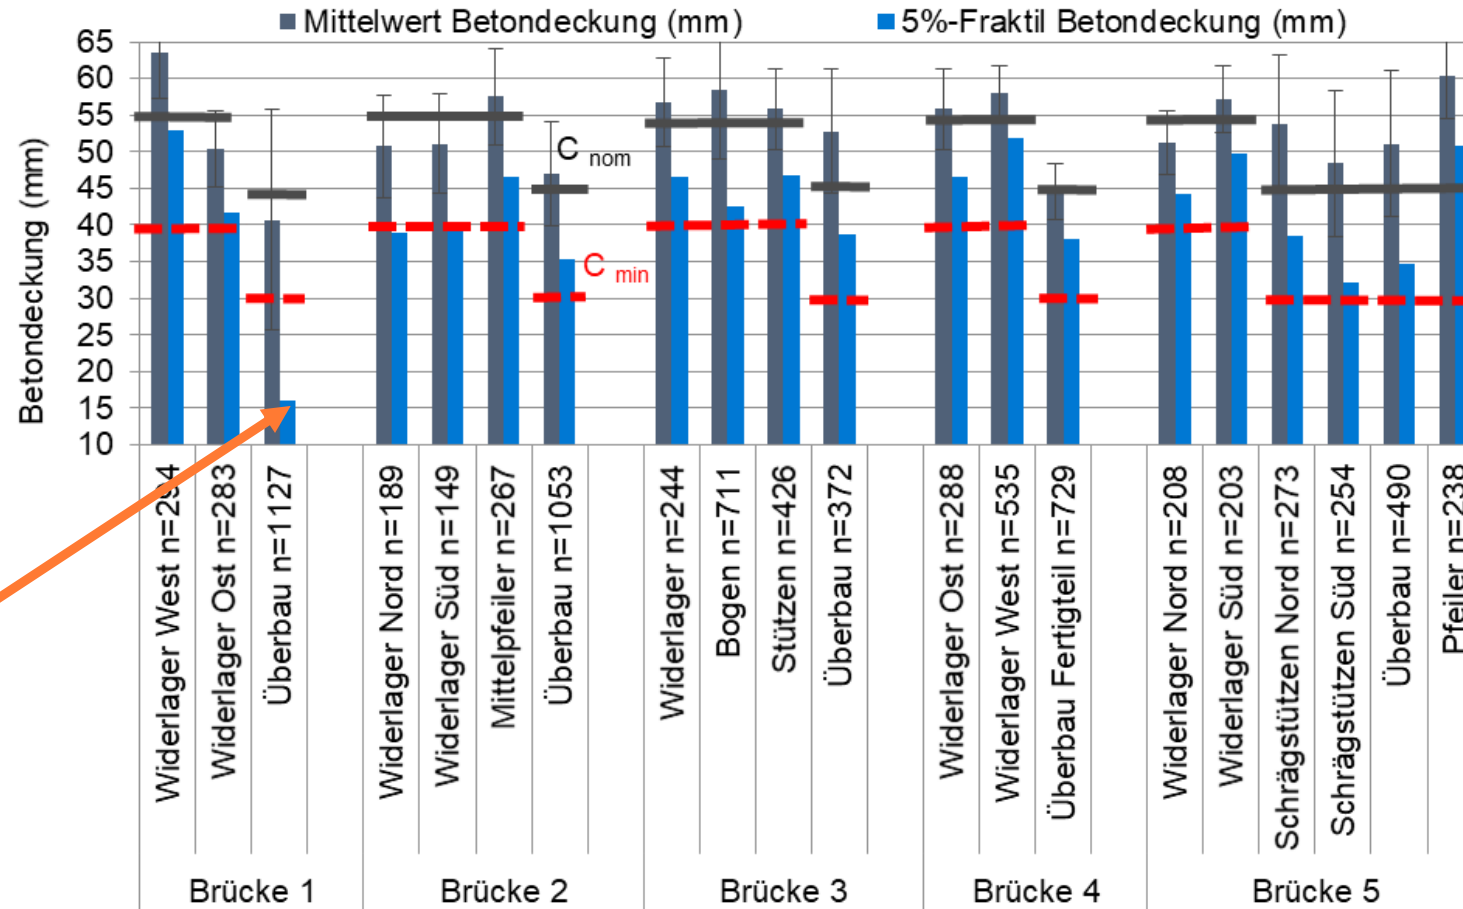
Betondeckung der Brückenbauwerke

Bis auf Überbau Brücke 1 entspricht Betondeckung weitgehend den Vorgaben

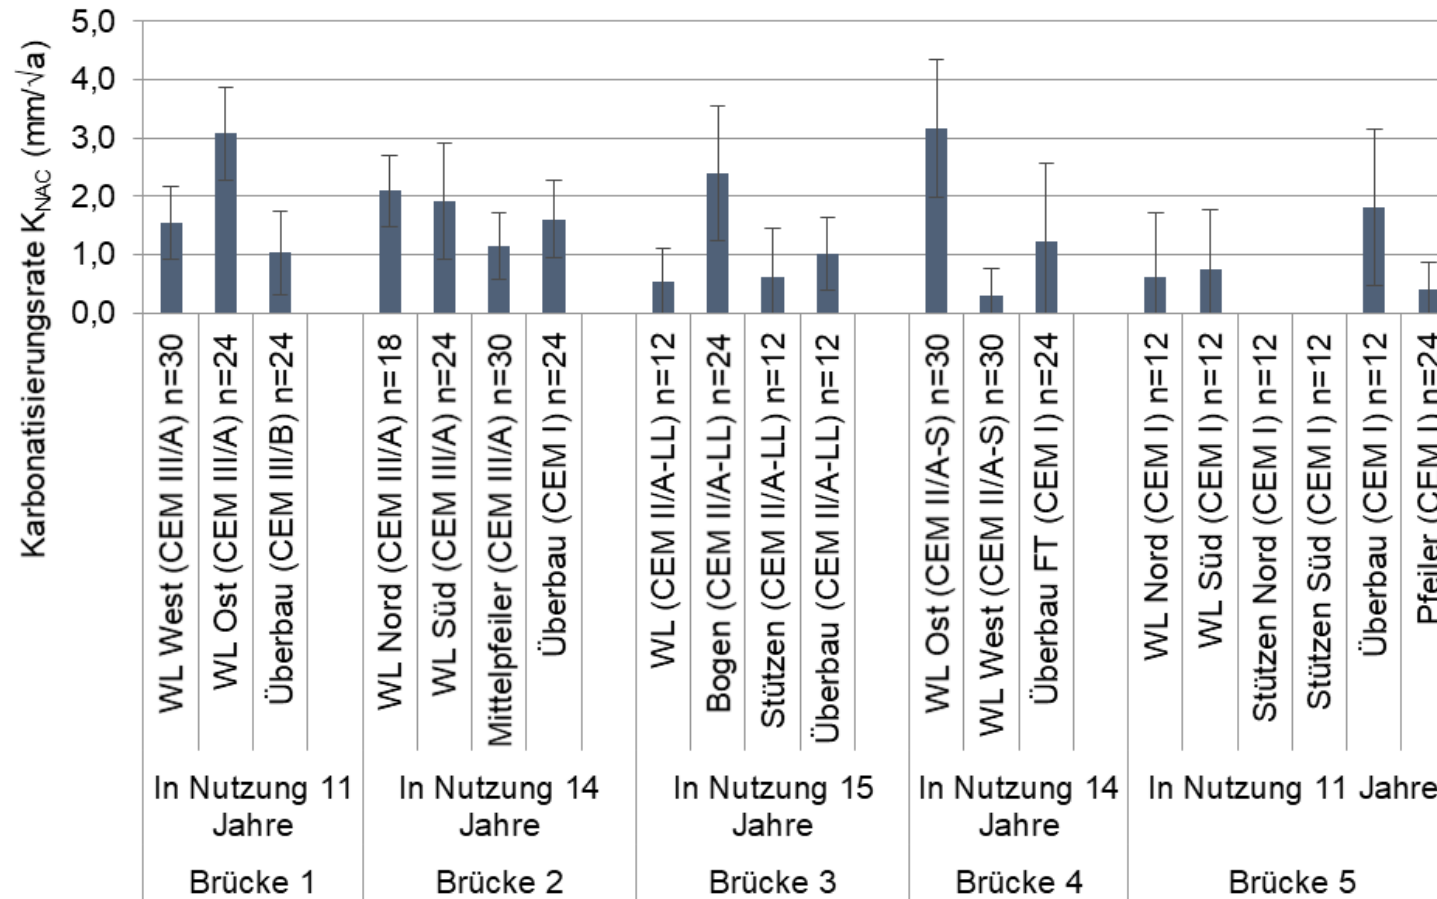
Karbonatisierungsrate (mm/√a) der Brückenbauteile

Erkennbarer Einfluss  
der Zementart auf  
Karbonatisierungs-  
rate

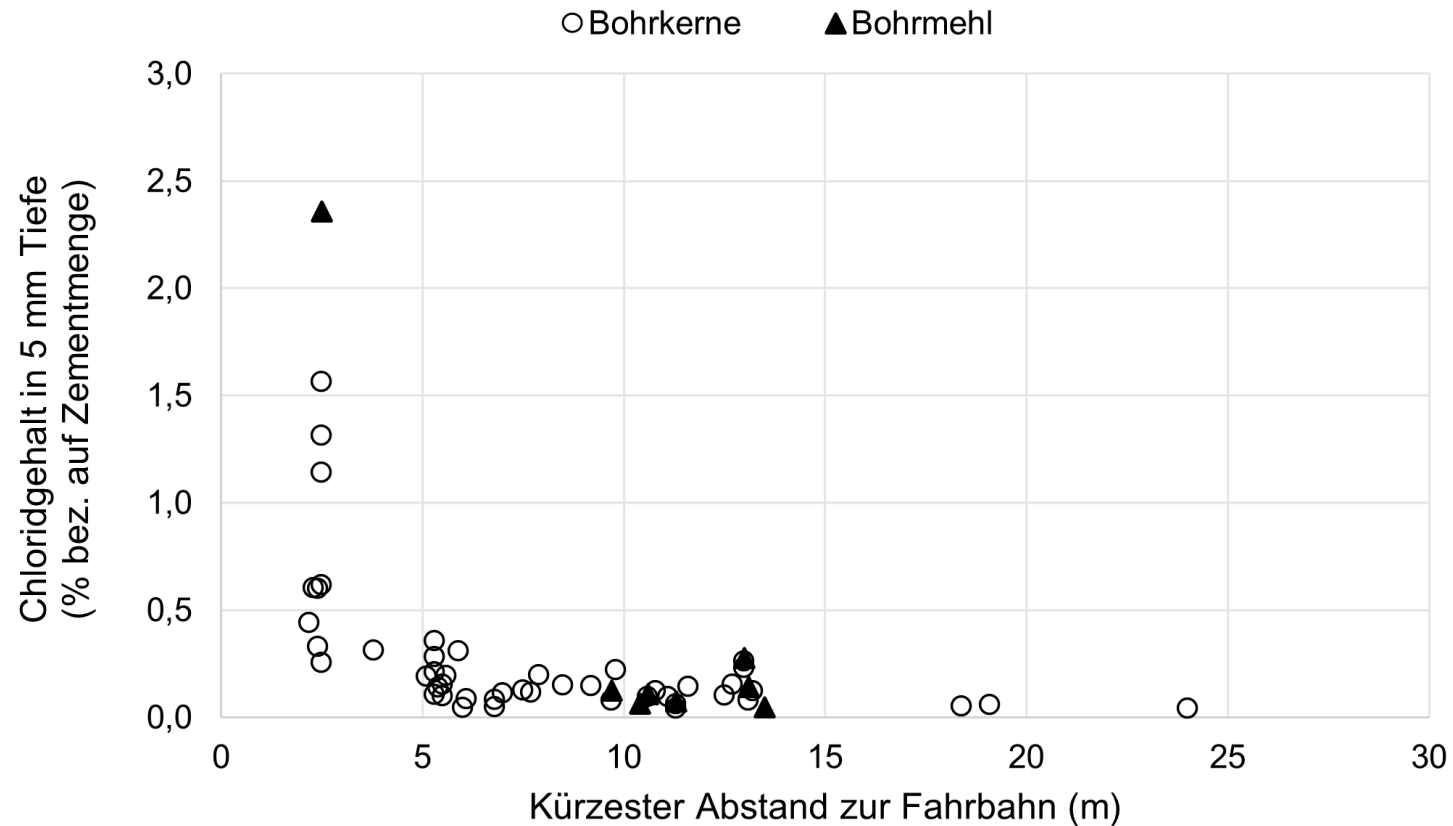
Abstand zur Chloridquelle bzw. zur Fahrbahn entscheidend für den Chloridgehalt in den ersten 10 mm

Je geringer der Abstand zur Chloridquelle desto höher i.d.R. der Chloridgehalt im Bauteil

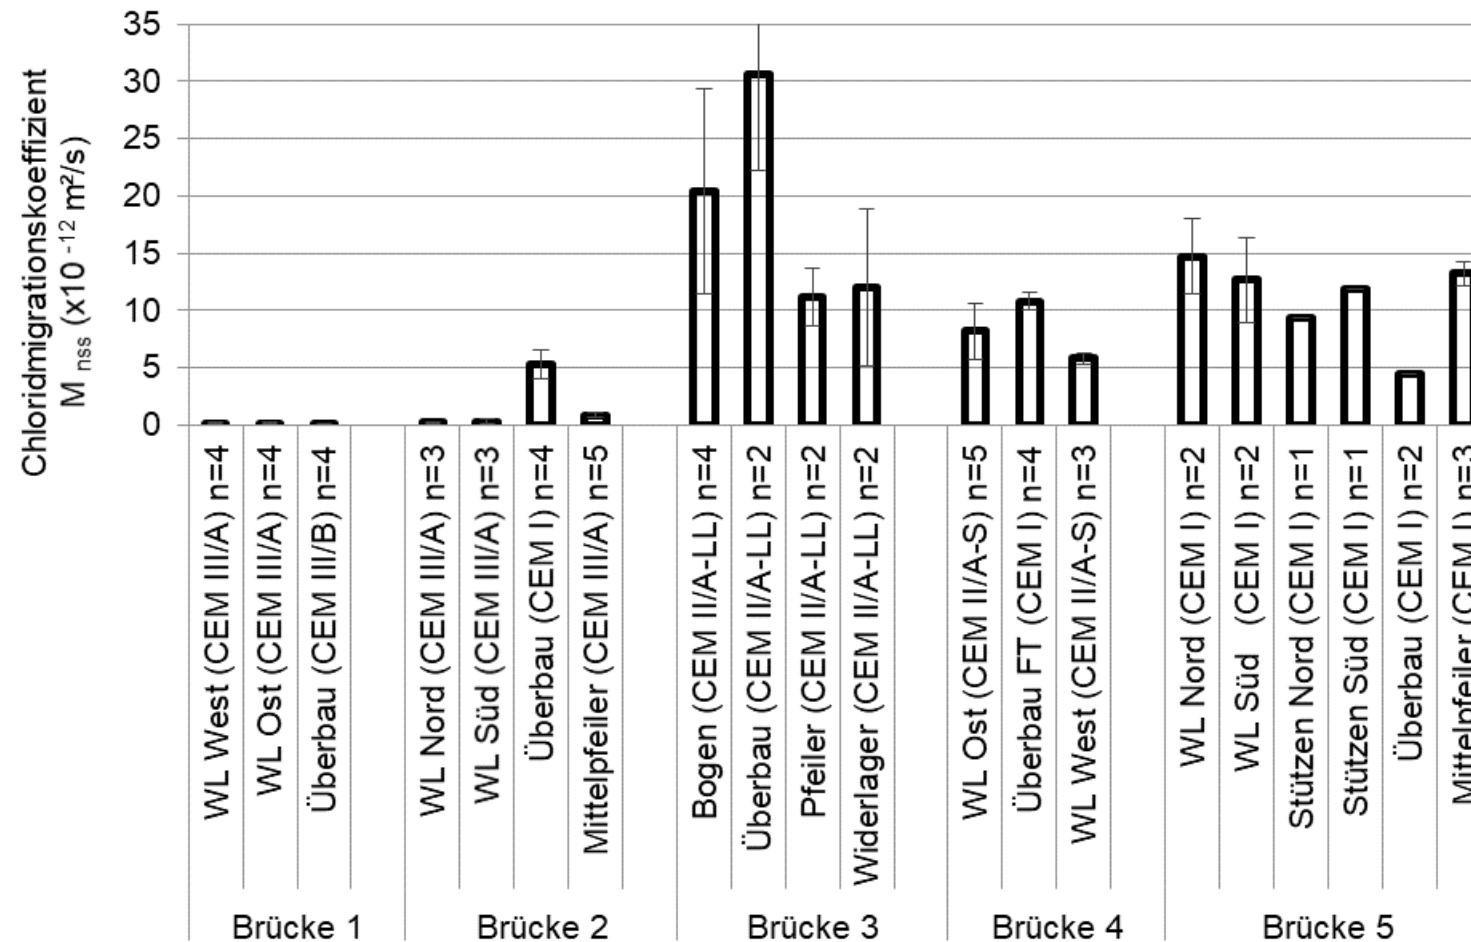
Die Zementart bestimmt den Chlorideindringwiderstand

Hochofenzemente  
mit sehr dichtem  
Gefüge gegenüber  
eindringenden  
Chloriden
