Brandschutztechnische Bemessung von Bauteilen im Bestand – Probleme und Lösungen an Beispielen aus der Praxis

Jahrestagung DAfStb am 16/17.11.2016

Dr.-Ing. Karen Paliga

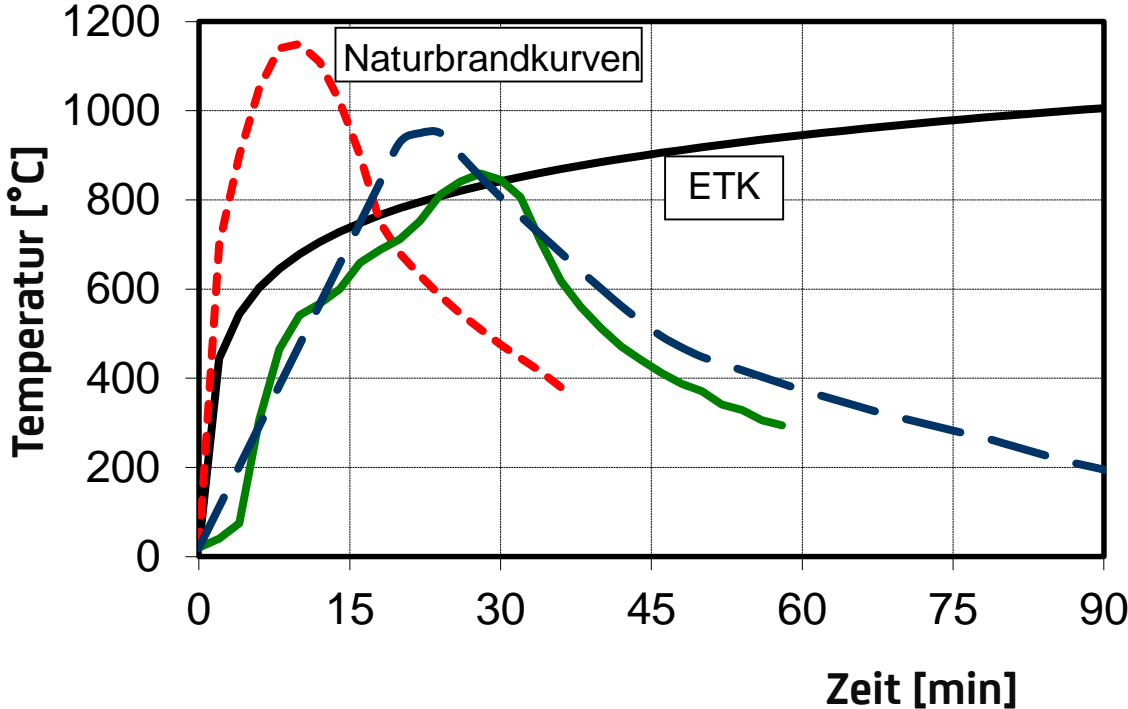
Brandeinwirkung

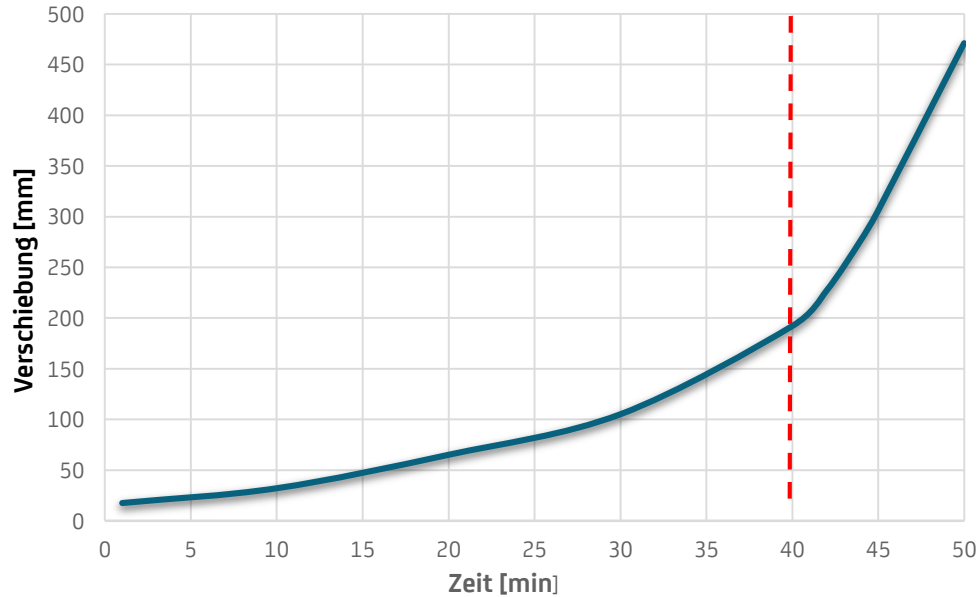
Verformung

Nachweis F30
Kompensation: BMA

- Durchbiegung:

$$D_{\text{crit}} = L^2 / (400 \cdot d) \text{ [mm]}$$

- Durchbiegungsgeschwindigkeit:

$$D'_{\text{crit}} = \Delta D / \Delta t \leq L^2 / (9000 \cdot d) \text{ [mm/min]}$$

Das Kriterium der Durchbiegungsgeschwindigkeit gilt erst, nachdem eine Durchbiegung von $L/30$ überschritten wird
