# Auswirkungen mikrostruktureller Degradation und Verkehr

## Feuchtetransport in Betonen

Robin Przondziona<sup>1\*</sup>, Rolf Breitenbücher<sup>1</sup>

<sup>1</sup>Ruhr-Universität Bochum, Lehrstuhl für Baustofftechnik, Bochum

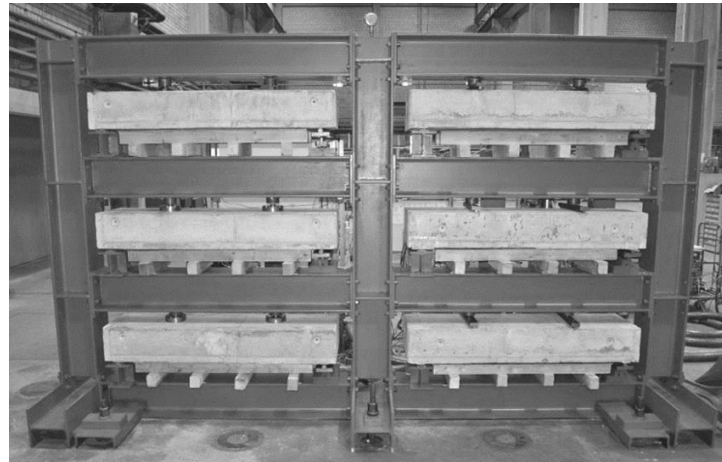
wickelt. Dieser ermöglicht die gleichzeitige zyklische Belastung von sechs Balken (Abb. 1). Die Steuerung erfolgt über einen Haupt-Hydraulikzylinder, welcher den Öldruck über ein Leitungssystem an die einzeln ansteuerbaren Versuchsstränge verteilt.

Abbildung 1: Versuchsstand zum zyklischen Belasten für 6 großformatige Probekörper (180 x 50 x 27 cm<sup>3</sup>)

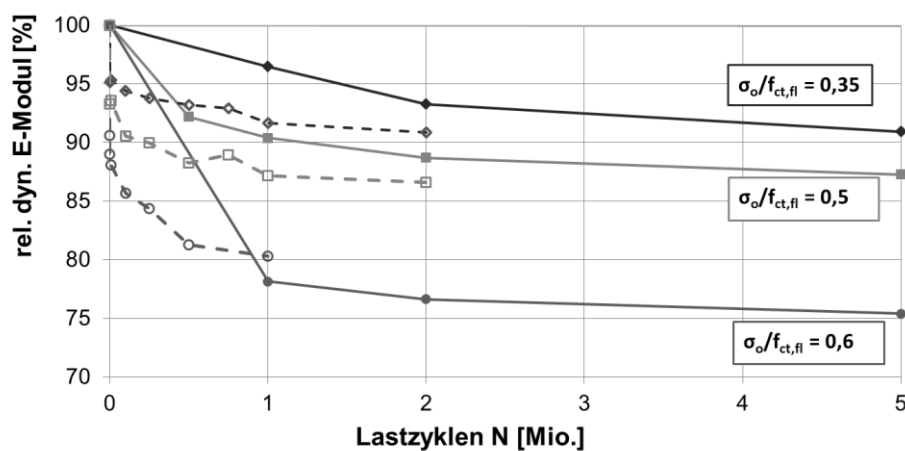
In Abbildung 2 sind die Verläufe der relativen dynamischen E-Moduln unter verschiedenen Belastungsniveaus dargestellt. Erwartungsgemäß wurde ein umso größerer Abfall im relativen dynamischen E-Modul festgestellt, je höher das Lastniveau war. Nach fünf Mio. Lastzyklen zeigte sich bei einem Belastungsniveau von  $\sigma_o/f_{ct,fl} = 0,35$  ein Abfall auf ca. 91 %, hingegen war bei  $\sigma_o/f_{ct,fl} = 0,60$  bereits ein signifikant höherer Abfall auf ca. 75 % festzustellen. Des Weiteren stellte sich ein maßgebender Anteil der Schädigung bereits nach den ersten wenigen Tausend Lastwechseln ein. Im weiteren Verlauf der Belastung nahm die Schädigung weitestgehend stetig, aber deutlich langsamer zu. Dieser Verlauf zeichnet den beginnenden Teil eines S-förmigen Schädungsverlaufs nach Wöhler [6] ab.

Abbildung 2: Abfall des relativen dynamischen E-Moduls in Abhängigkeit der Lastzyklenzahl und des Spannungsverhältnisses

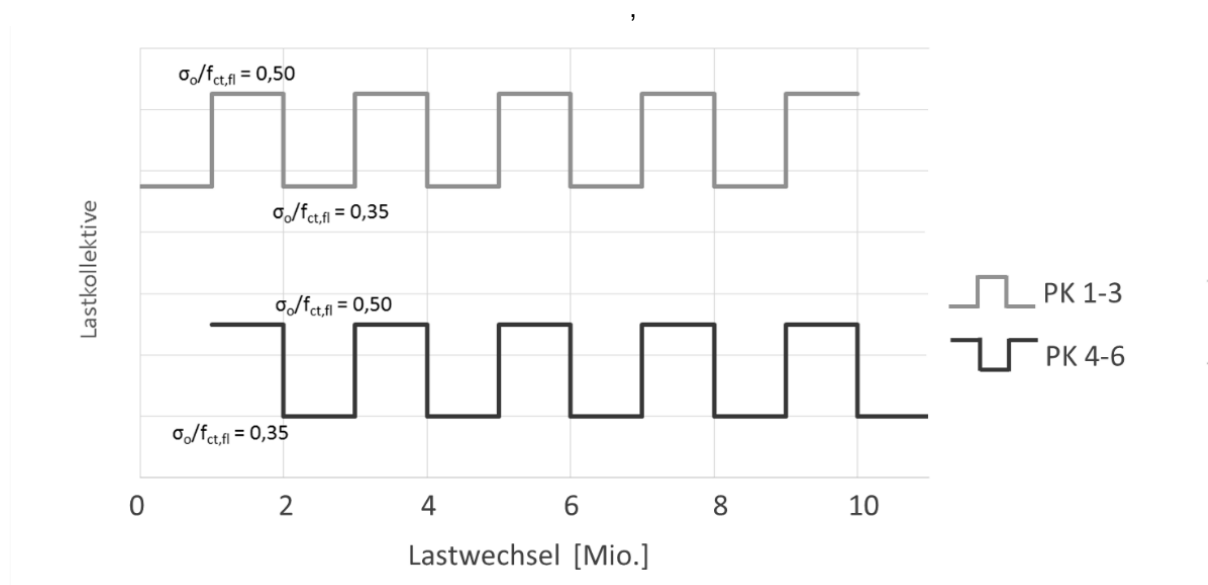
Neben der Belastung bei konstanten Spannungsverhältnissen wurde ebenfalls die Hypothese der Schadensakkumulation nach Palmgren-Miner [7,8] untersucht. Hierzu wurden die großformatigen Probekörper im Wechsel für je 1 Mio. Lastzyklen mit unterschiedlichen Spannungsverhältnissen belastet. Diese wechselten zwischen  $\sigma_o/f_{ct,fl} = 0,35$  und  $\sigma_o/f_{ct,fl} = 0,50$ . Die Belastung erfolgte bis insgesamt 10 Mio. Lastwechsel (vgl. Abb. 3).

Abbildung 3: Belastungsschema für die wechselnde Beanspruchung

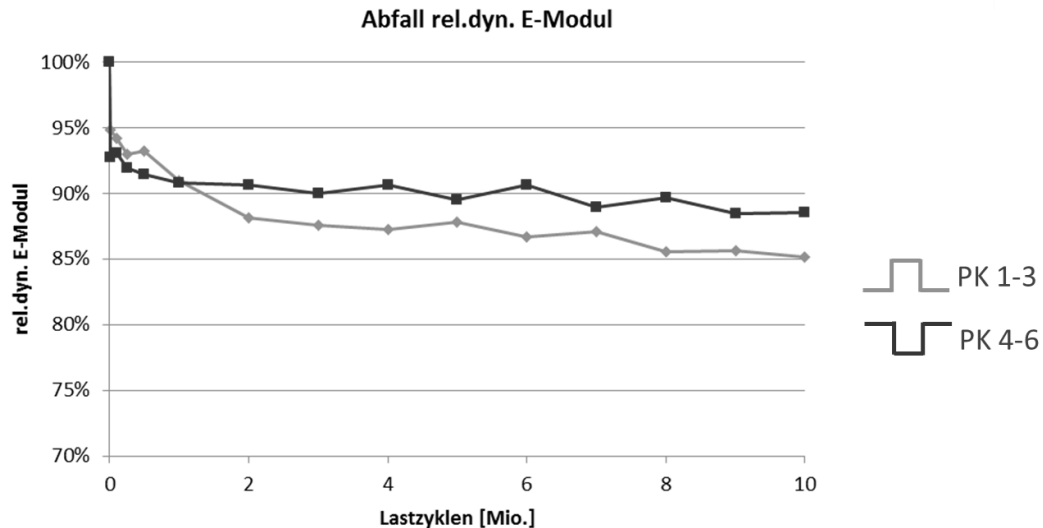
Während der Belastung, wurden in bestimmten Intervallen wie auch schon bei konstanten Spannungsverhältnissen die Ultraschalllaufzeiten an der biegezugbeanspruchten Seite der Großbalken erfasst und anhand dessen der dynamische E-Modul bestimmt. Abbildung 4 zeigt den Abfall des relativen

dynamischen E-Moduls unter wechselnder Beanspruchung. Während der ersten aufgebrauchten Lastwechsel zeigt sich eine etwas größere Schädigung infolge der höheren Belastung. Im weiteren Verlauf verhält sich der Abfall der unterschiedlich belasteten Balken leicht gegenläufig, aber weitestgehend parallel. Nach Beendigung der 10 Mio. liegt die Degradation der unterschiedlich belasteten Balken nur wenige Prozent auseinander. Daher lässt sich die Palmgren-Miner Hypothese für den vorliegenden Fall als erwiesen ansehen.

Abbildung 4: Abfall des relativen dynamischen E-Moduls bei wechselnder Beanspruchung

Die Belastung unter wechselnder Beanspruchung zur Überprüfung der Palmgren-Miner Hypothese hat für den vorliegenden Fall zu einer Bestätigung der Hypothese im Rahmen der zu erwartenden Schwankungen geführt.

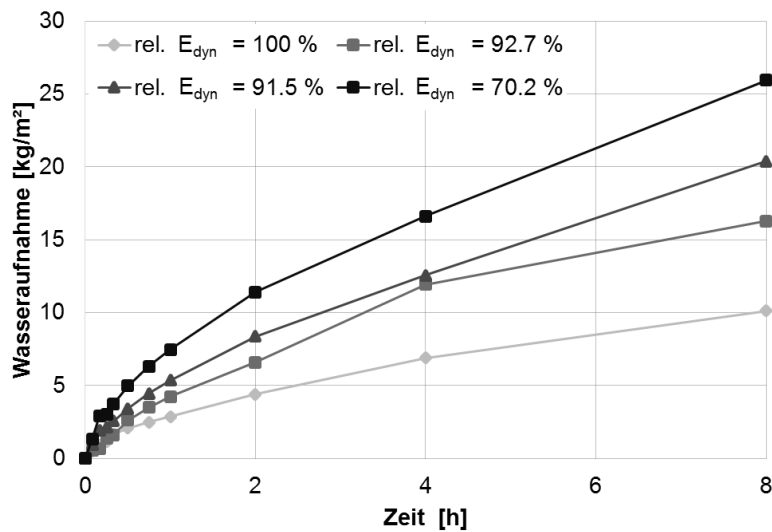
Die Wasseraufnahme in Abhängigkeit der zuvor induzierten Vorschädigung ist in Abbildung 5 dargestellt. Es lässt sich festhalten, dass die kapillare Wasseraufnahme mit zunehmendem Grad der Vorschädigung ( $rel.E_{dyn}$ ) schneller und größer ausfällt. Lag die Wasseraufnahme für einen ungeschädigten Probekörper nach acht Stunden bei ca.  $10 \text{ kg/m}^2$  so hat sich diese für einen stark vorgeschädigten Probekörper mit  $rel. E_{dyn} = 70,2 \%$  in etwa um das 2,5-fache erhöht.

Abbildung 5: Kapillare Wasseraufnahme in Abhängigkeit der Degradation

Es konnte anhand von Untersuchungen zum kapillaren Wassereindringverhalten an sowohl geschädigten als auch ungeschädigten Probekörpern eine Abhängigkeit der Wasseraufnahme von der Vorschädigung ausgemacht werden. Es zeigte sich, dass die Wasseraufnahme höher ist und schneller erfolgt, je stärker die Vorschädigung der Probekörper erfolgte.

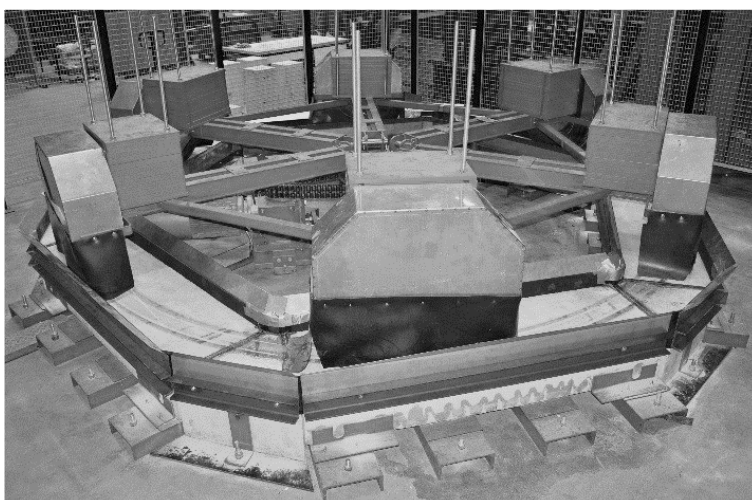
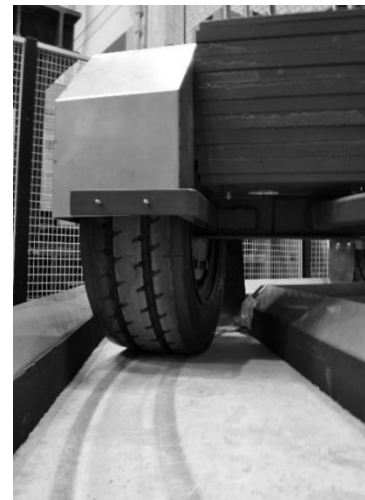
In Kombination mit den oben beschriebenen zyklischen Beanspruchungen der Großbalken wurden tausalzhaltige Lösungen auf die vorgeschädigten Betonoberflächen aufgebracht und deren Eindringverhalten näher untersucht. Hierzu wurde ein praxisnahes Beanspruchungsszenario entwickelt. Im Zuge der Untersuchungen wurde an der RUB die Tausalzlösung nach Abschluss der zyklischen Vorbeanspruchung in die Betonoberfläche durch Überrollen eingewalkt. Hierzu wurde eine Rundlaufanlage entwickelt, in der bis zu sechs vorgeschädigte Großbalken überrollt werden können (Abb. 6). Die sechs integrierten Reifen sind jeweils mit einer Auflast von bis zu einer Tonne versehen. Sie überrollen die Balken mit einer Geschwindigkeit von bis zu 10 km/h. Während dieses Überrollens steht die Prüflösung auf der Oberseite der Betonbalken auf. Das Eindringverhalten wurde hierbei unter folgenden Variationen untersucht.

Abbildung 6: links: Versuchsstand zum gleichzeitigen Einwalken einer Prüflösung in 6 großformatige Probekörper (180 x 50 x 27 cm³); rechts: überrollendes Rad

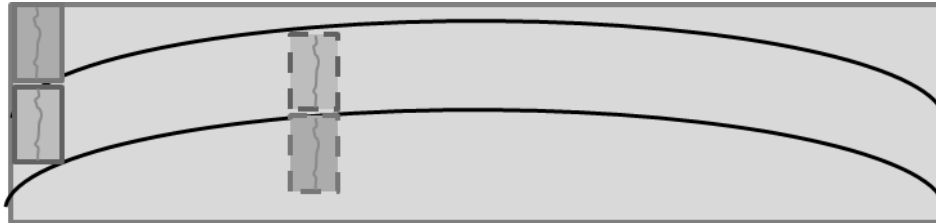
Im Anschluss an das Einwalken der Prüflösung in die großformatigen Betonprobekörper wurden Teilproben ( $10 \times 10 \times 20 \text{ cm}^3$ ) entnommen, an denen nach Spaltung die Chlorideindringtiefe mit Silbernitrat und Kaliumdichromat erfasst wurde. Es wurde hierbei zum einen unterschieden zwischen Proben aus dem zuvor ungeschädigten Randbereich und der voll geschädigten Balkenmitte als auch zwischen Proben aus dem Bereich der Reifenspur und solchen bei denen die Prüflösung lediglich aufstand und nicht zusätzlich eingewalkt wurde (vgl. Abb. 7).

Abbildung 7: Balkenaufsicht mit Reifenspur und Entnahmestellen der Teilproben

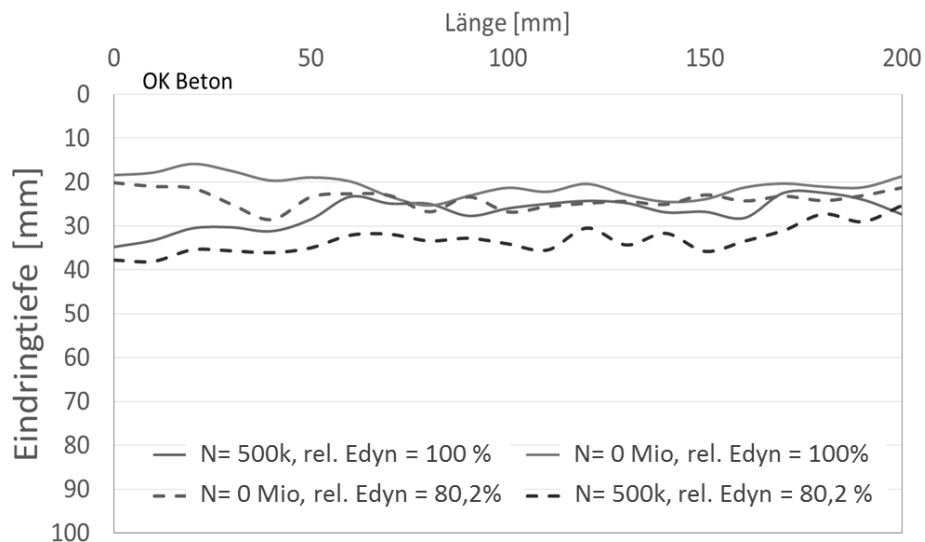
Abbildung 8 stellt die Chlorideindringfront einer fünfprozentigen NaCl-Lösung unterschiedlicher Teilproben aus den unterschiedlichen Entnahmebereichen dar, nachdem Sie 500.000-mal im Mehrfachprüfstand überrollt wurden. Es ist dabei zu erkennen, dass die Chloride sowohl in Abhängigkeit der Vorschädigung als auch durch das Einwalken tiefer in den Beton eindringen. Die tiefste Eindringfront zeichnete sich dabei bei der Teilprobe aus der vollgeschädigten Balkenmitte mit einem rel. dyn. E-Modul von 80,2 % in der Reifenspur ab. Die mittlere Eindringtiefe lag hier bei 33,7 mm. Im identisch vorgegeschädigten Bereich neben der Reifenspur in dem die Prüflösung lediglich aufstand und ausschließlich durch kapillares Saugen eingedrungen ist, lag die mittlere Eindringtiefe mit 26,7 mm darunter. Die geringste Eindringtiefe wurde im ungeschädigten Randbereich neben der Reifenspur festgestellt. Diese lag bei 20,8 mm.

Abbildung 8: Chlorideindringfront über die Länge der Teilprobekörper in Abhängigkeit der Vorschädigung und Anzahl der Überrollungen

In den Einwalkversuchen in dem entwickelten Mehrfachprüfstand zeigte sich zum einen die Zunahme der Chlorideindringtiefe in geschädigtem Beton und zum anderen eine Steigerung der Eindringtiefe in Folge des überrollenden Reifens.
