# **Überprüfung der deskriptiven Vorgaben zur Sicherstellung der Dauerhaftigkeit von Hochbauten, Brücken- und Wasserbauwerken**

Stefan Kubens (VDZ), Juan Lozano (TUM)

DAfStb-Kolloquium „Dauerhaftigkeit von Beton nach dem Performance-Prinzip“  
Berlin, 21. Mai 2025

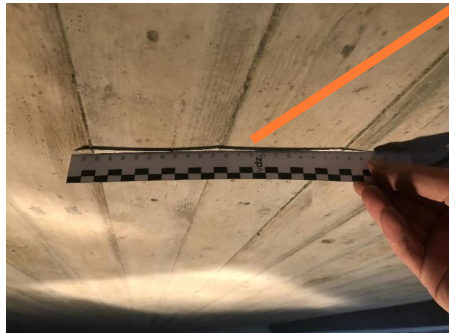
Betondeckung der Brückenbauwerke

Bis auf Überbau Brücke 1 entspricht Betondeckung weitgehend den Vorgaben

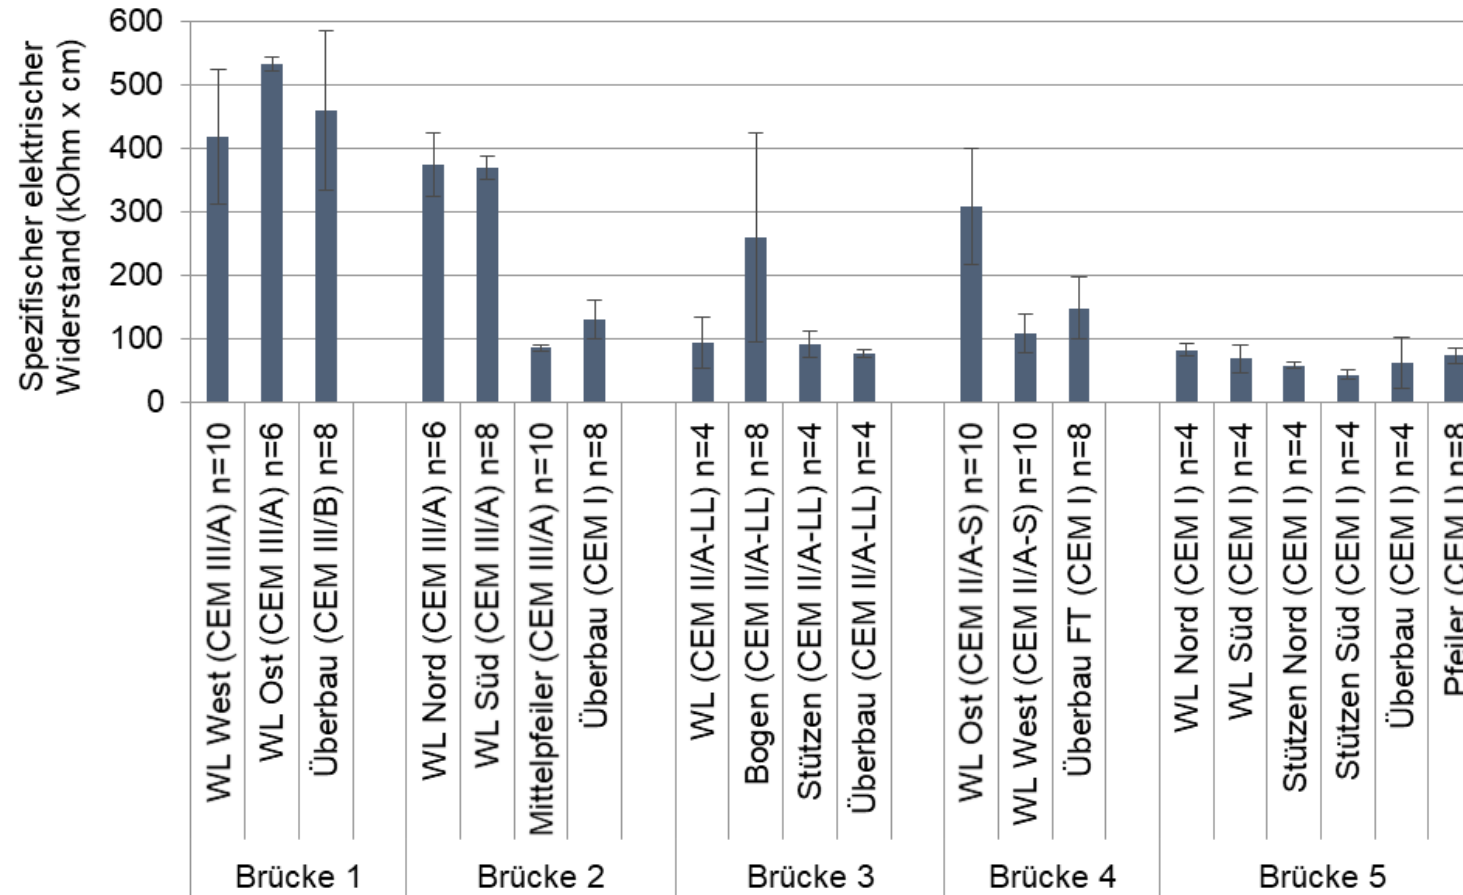
Spezifischer elektrischer Widerstand der Betonrandzone der Brücken

Deutlicher Einfluss der Zementart auf den spezifischen elektrischen Widerstand

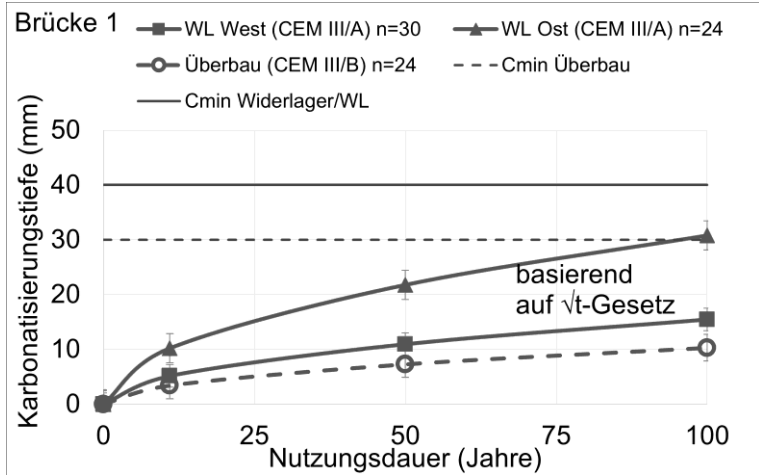
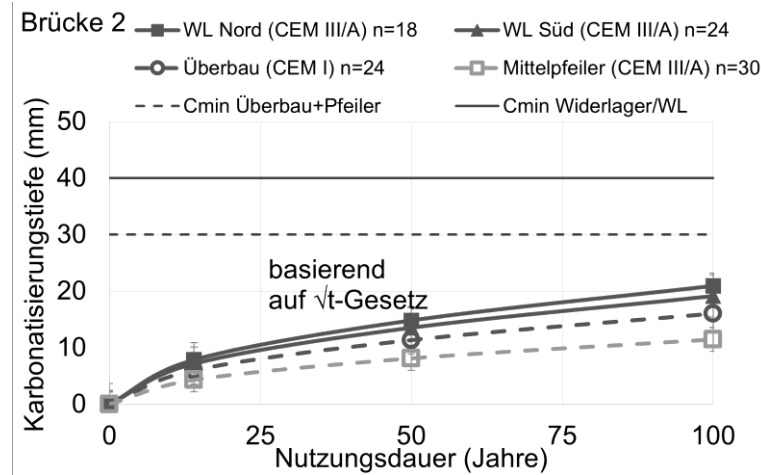
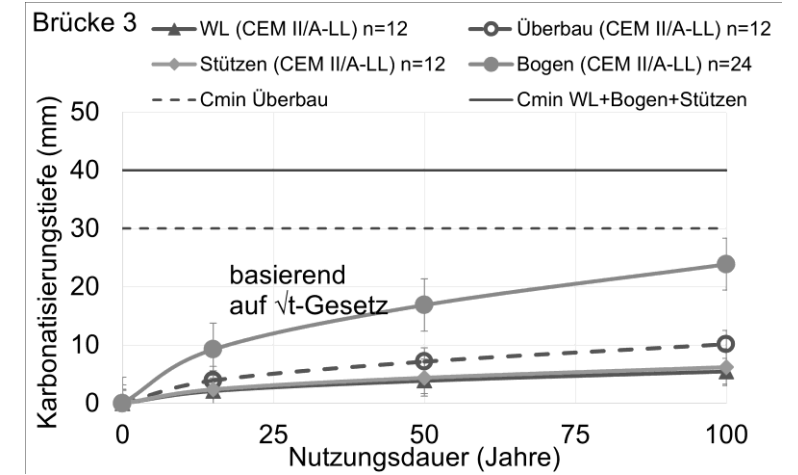
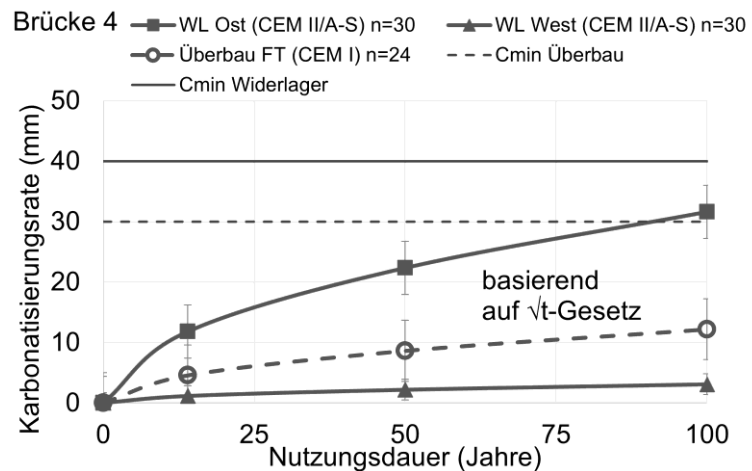
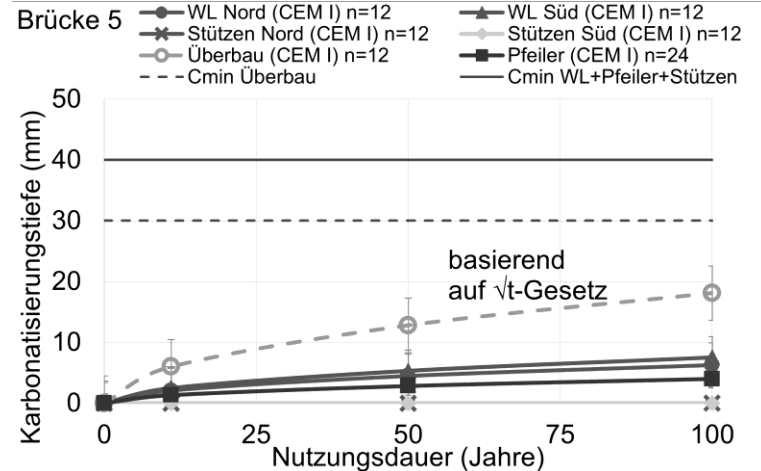
## Theoretischer Karbonatisierungsverlauf der Brücken nach Wurzel-Zeit-Gesetz

Bei keiner Brücke erreicht die Karbonatisierungsfront nach 100 Jahren die äußere Bewehrungslage

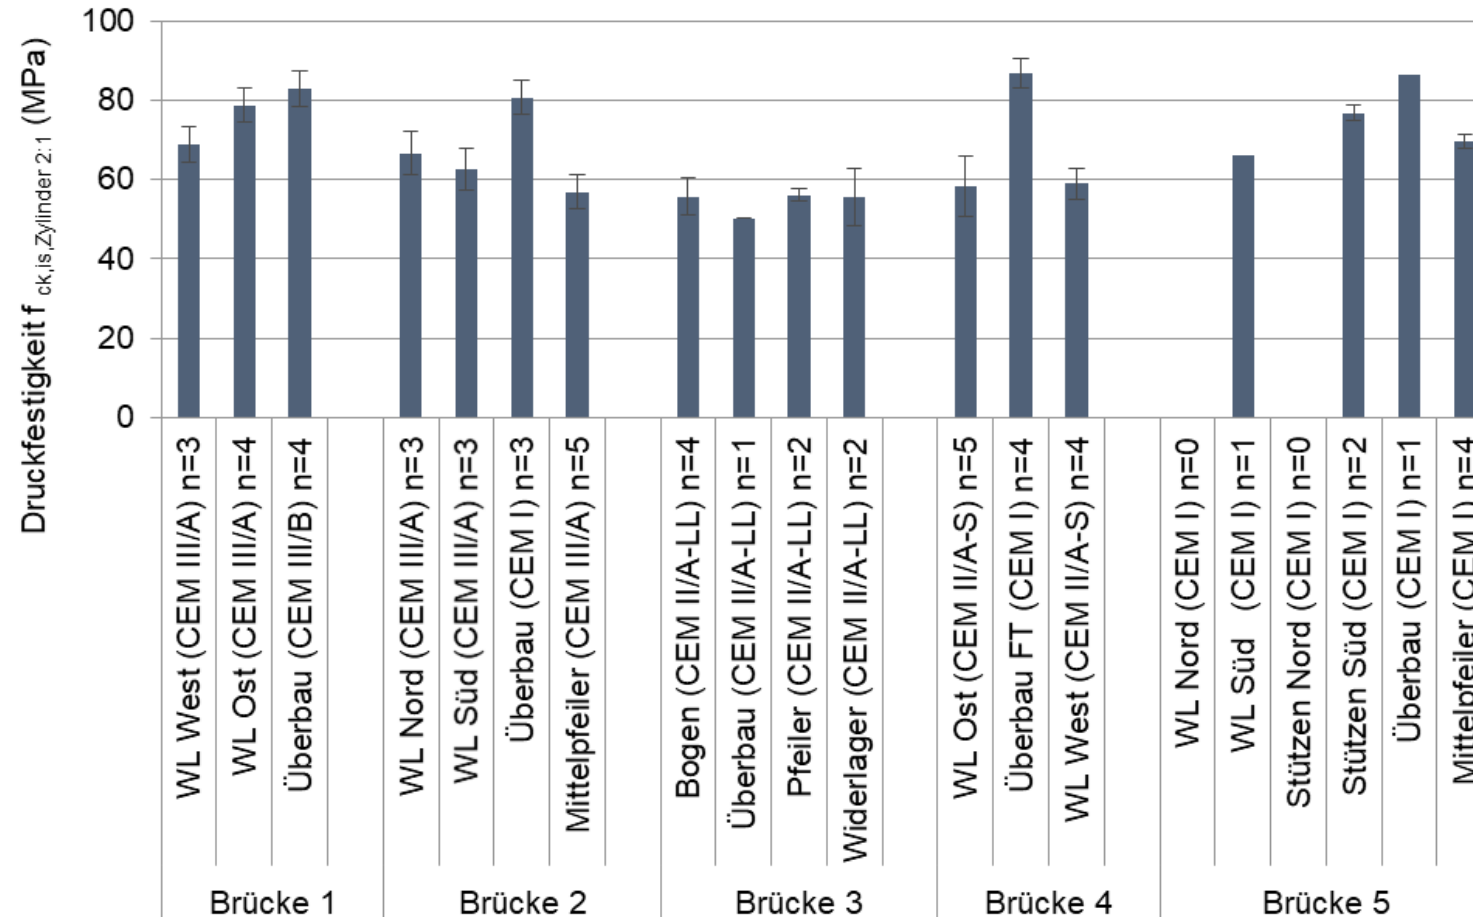
Druckfestigkeiten der Brückenbauteile

Druckfestigkeiten  
weit über statisch  
erforderlichen  
Festigkeiten

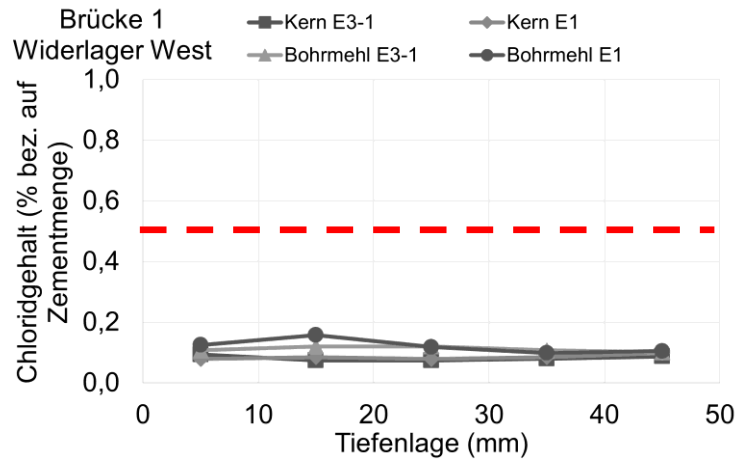
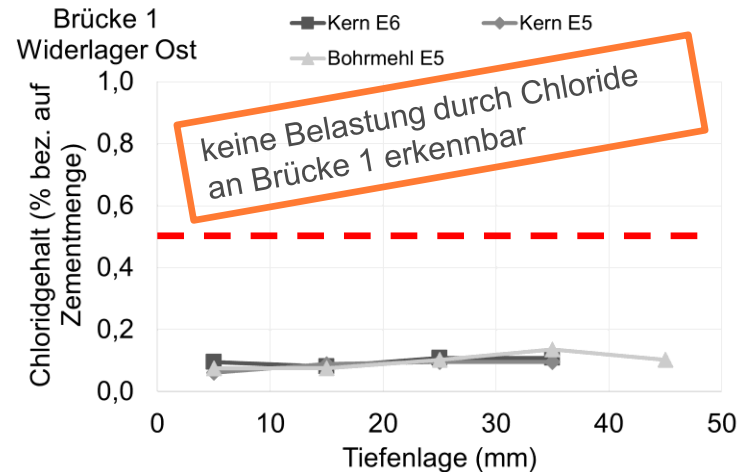
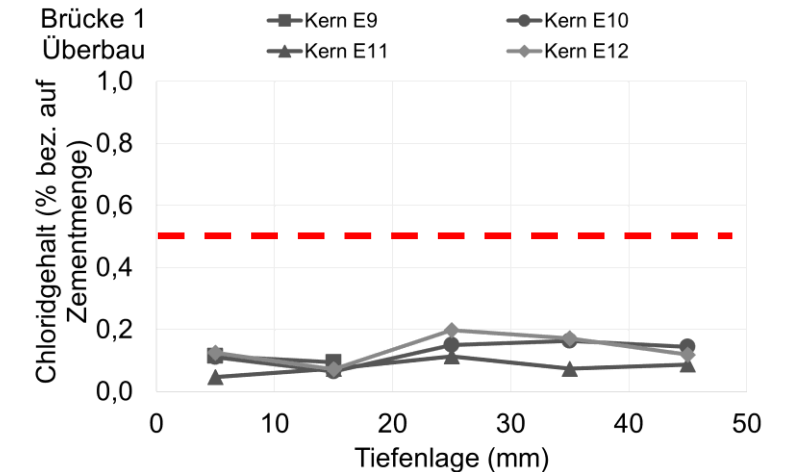
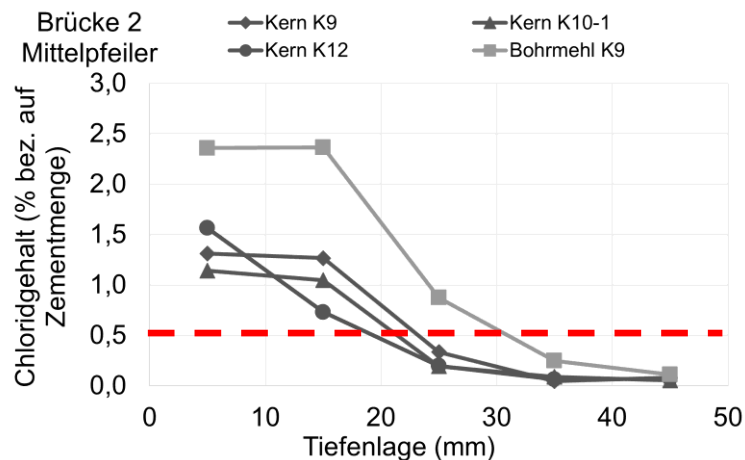
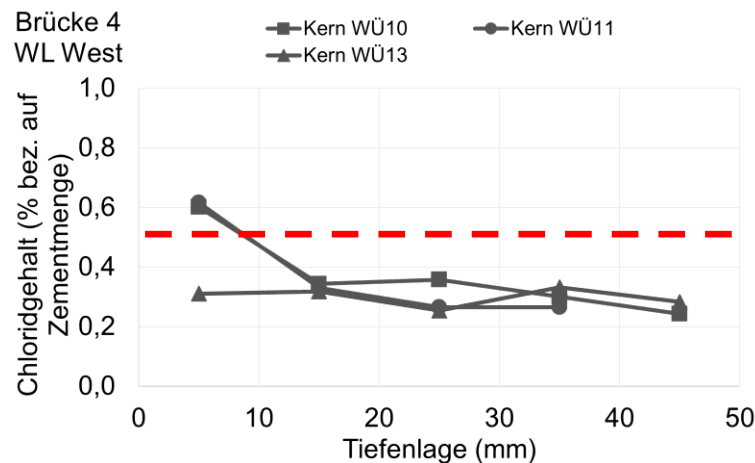
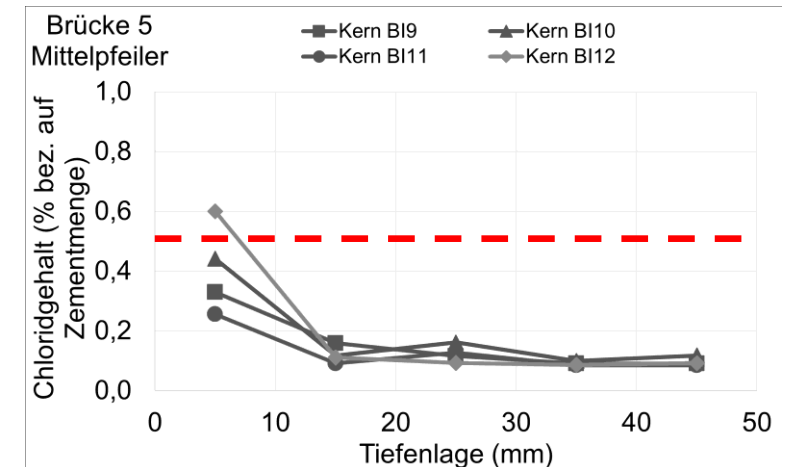
Von den 18 untersuchten Brückenbauteilen wiesen nur 3 eine deutliche Belastung mit Chloriden auf...

--- **Schwellenwert 0,5 % Cl** bezogen auf Zementmasse nach TR Instandhaltung

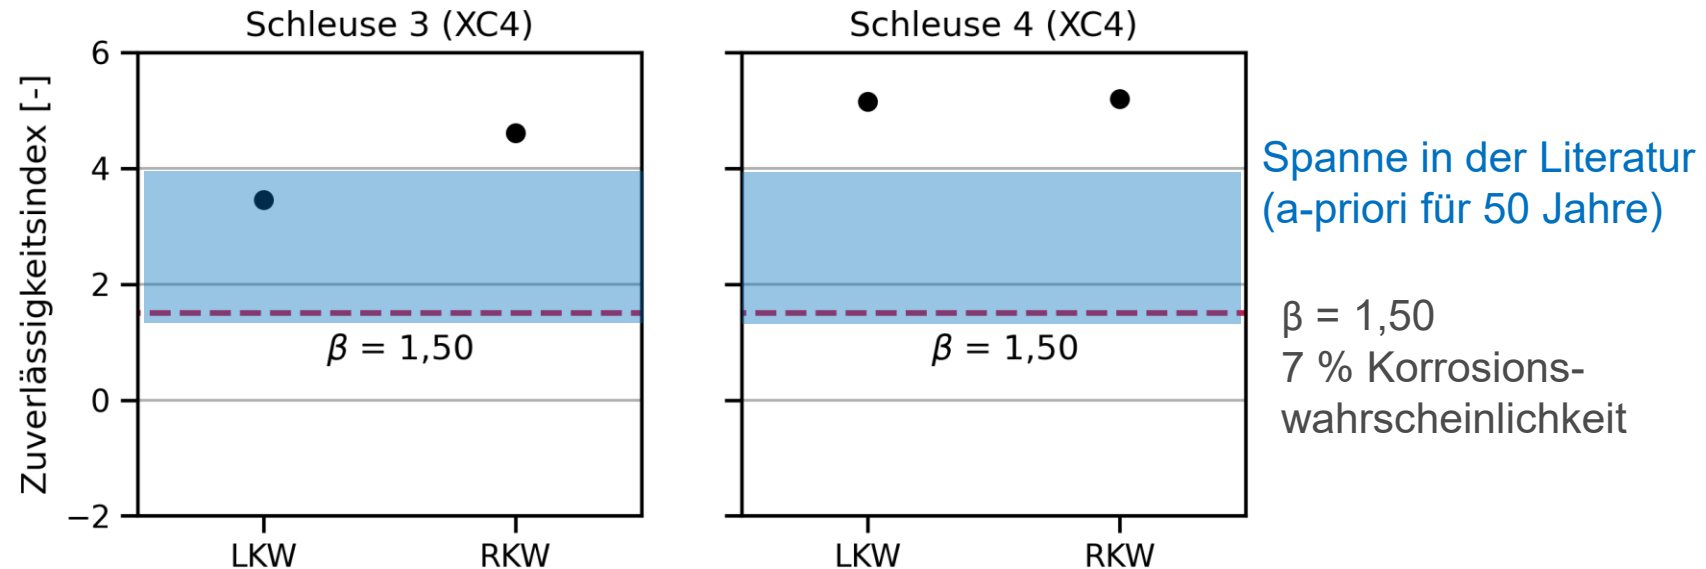
Bauteile von Wasserbauwerken in XC4 deutlich oberhalb der Mindestanforderung

Zuverlässigkeitsindex a-posteriori nach 50 Jahren für die linke (LKW) und rechte (RKW) Kammerwand der analysierten Schleusen. Die Anforderung an den Zuverlässigkeitsindex nach DAfStb ist als rote Linie dargestellt.

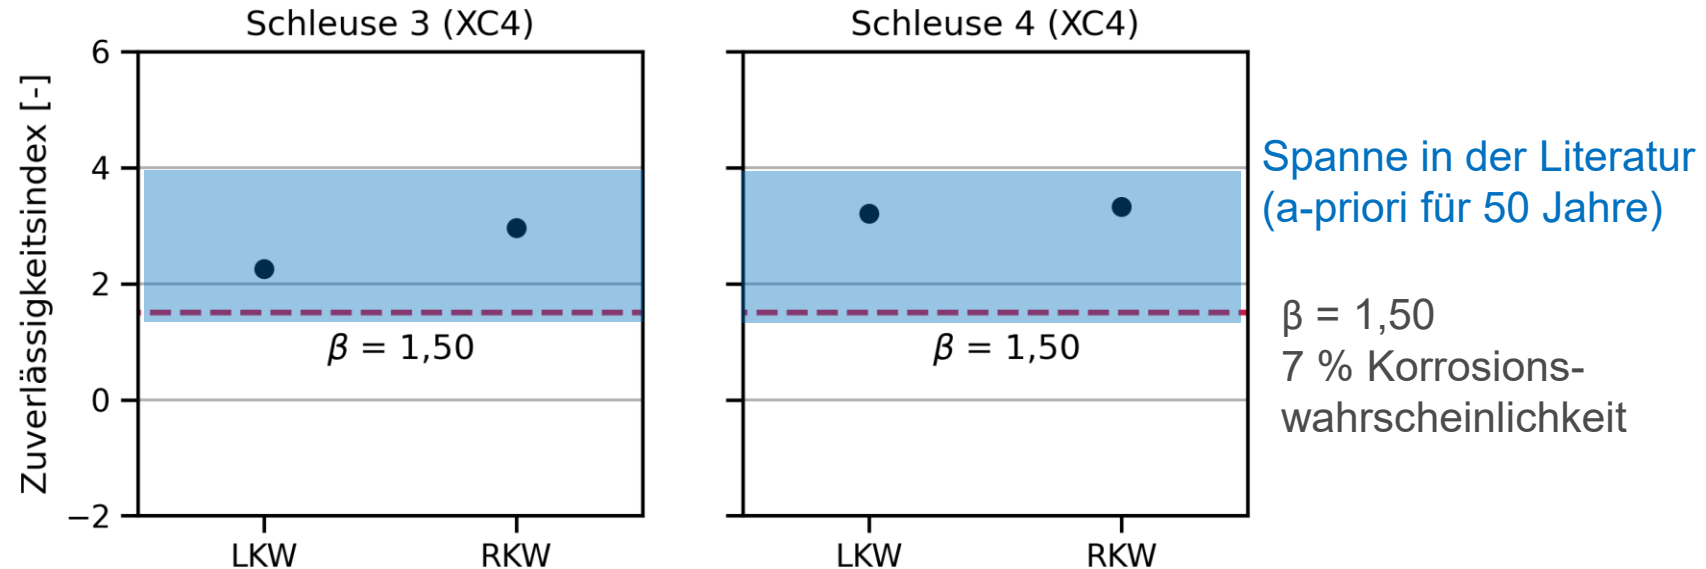
Bauteile von Wasserbauwerken in XC4 deutlich oberhalb der Mindestanforderung

Zuverlässigkeitsindex a-posteriori nach 100 Jahren für die linke (LKW) und rechte (RKW) Kammerwand der analysierten Schleusen. Die Anforderung an den Zuverlässigkeitsindex nach DAfStb ist als rote Linie dargestellt.

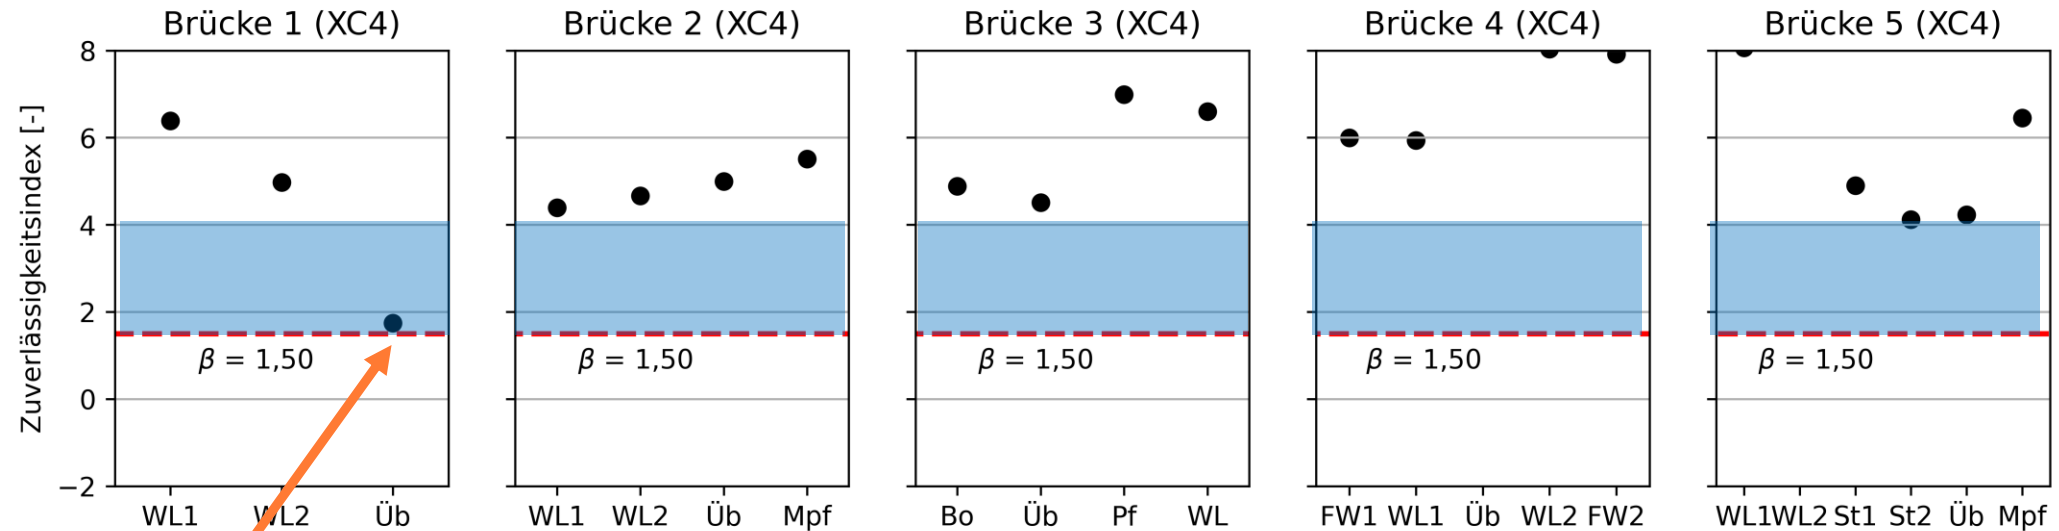
Karbonatisierung spielt bei Einhaltung der Betondeckung keine Rolle

Zuverlässigkeitsindex a-posteriori nach 50 Jahren für alle Bauteile der analysierten Brücken. Dabei: WL1 bzw. WL2: Widerlager 1 bzw. 2, Üb: Überbau, Mpf: Mittelpfeiler, Bo: Bogen, Pf: Pfeiler, FW1 bzw. FW2: Flügelwand 1 bzw. 2, St1 bzw. St2: Stütze 1 bzw. 2. Die Anforderung an den Zuverlässigkeitsindex nach DAfStb ist als rote Linie dargestellt.

Bis auf Überbau  
Brücke 1 alles in  
Ordnung!

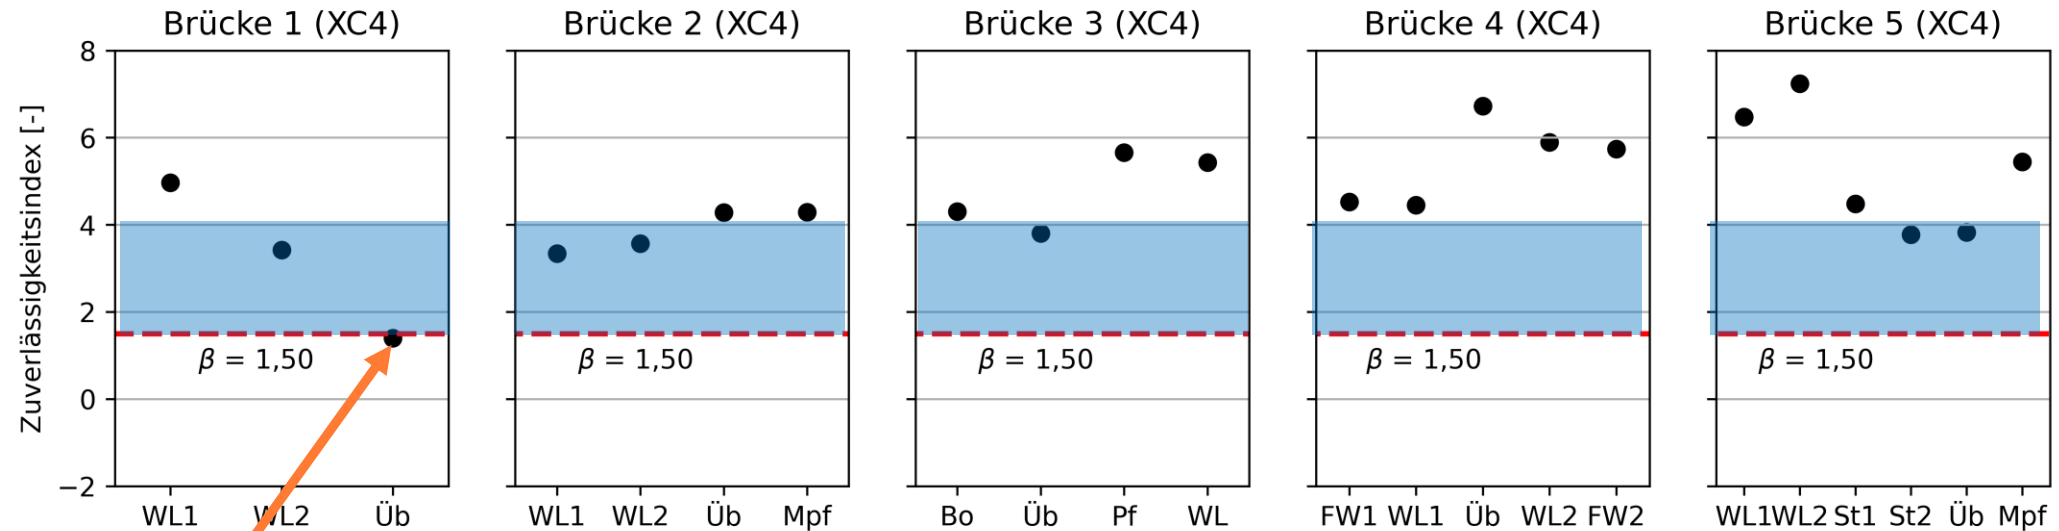
Karbonatisierung spielt bei Einhaltung der Betondeckung keine Rolle

Zuverlässigkeitsindex a-posteriori nach 100 Jahren für alle Bauteile der analysierten Brücken. Dabei: WL1 bzw. WL2: Widerlager 1 bzw. 2, Üb: Überbau, Mpf: Mittelpfeiler, Bo: Bogen, Pf: Pfeiler, FW1 bzw. FW2: Flügelwand 1 bzw. 2, St1 bzw. St2: Stütze 1 bzw. 2. Die Anforderung an den Zuverlässigkeitsindex nach DAfStb ist als rote Linie dargestellt.

Bis auf Überbau  
Brücke 1 alles in  
Ordnung!

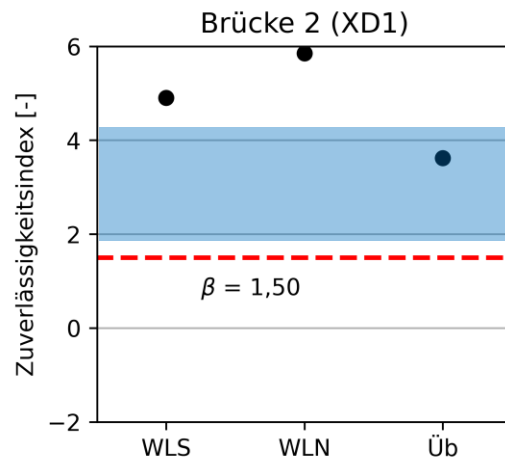
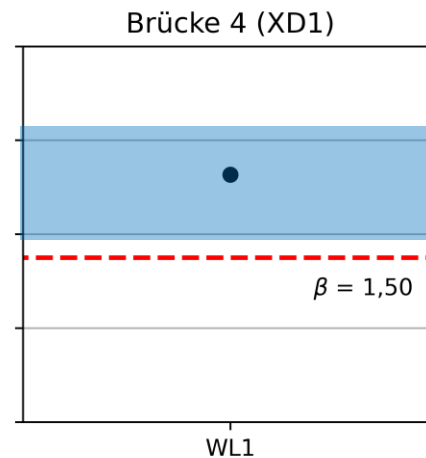
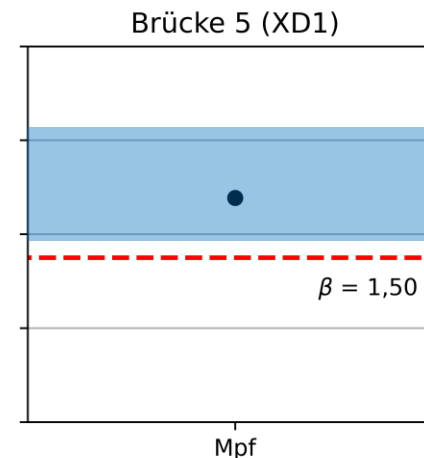
Brückenbauteile in XD1 liegen nach 50 Jahren oberhalb der Mindestanforderung

Zuverlässigkeitsindex a-posteriori nach 50 Jahren für die Widerlager Süd (WLS) und Nord (WLN) sowie den Überbau der Brücke 2, das Widerlager 1 der Brücke 4 und den Mittelpfeiler der Brücke 5. Rote Linie entspricht Zuverlässigkeitsindex nach DAfStb.

Bauteile in XD1  
mit ausreichender  
Zuverlässigkeit

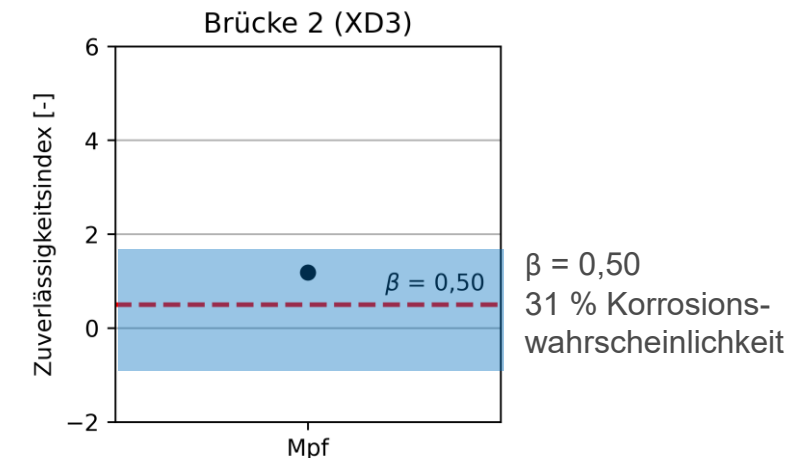
Zuverlässigkeitsindex a-posteriori nach 50 Jahren für den Mittelpfeiler der Brücke 2. Die Anforderung an den Zuverlässigkeitsindex nach DAfStb ist als rote Linie dargestellt.

Bauteil in XD3  
knapp über  
Mindestanforderung

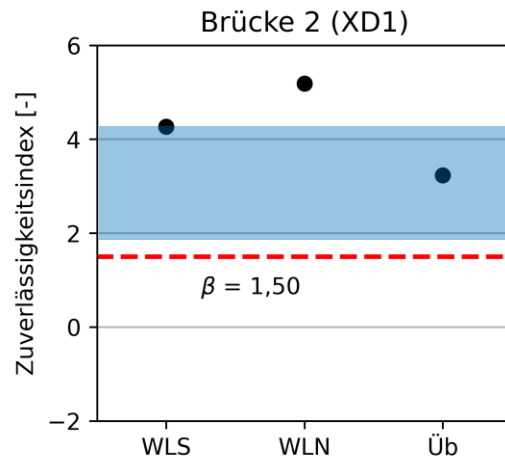
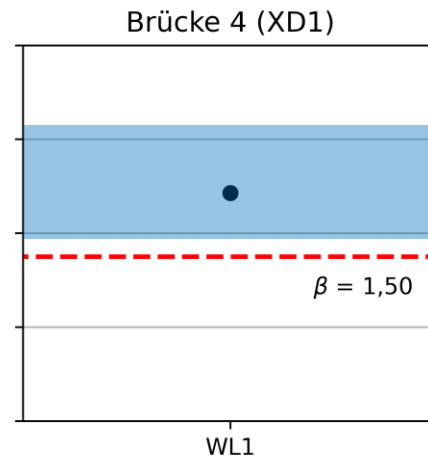
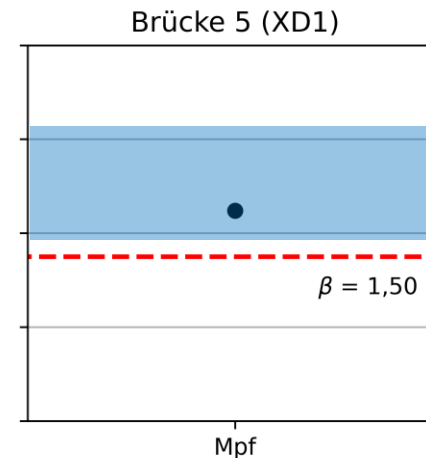
Brückenbauteile in XD1 liegen nach 100 Jahren oberhalb der Mindestanforderung

Zuverlässigkeitsindex a-posteriori nach 100 Jahren für die Widerlager Süd (WLS) und Nord (WLN) sowie den Überbau der Brücke 2, das Widerlager 1 der Brücke 4 und den Mittelpfeiler der Brücke 5. Rote Linie entspricht Zuverlässigkeitsindex nach DAfStb.

Bauteile in XD1  
mit ausreichender  
Zuverlässigkeit

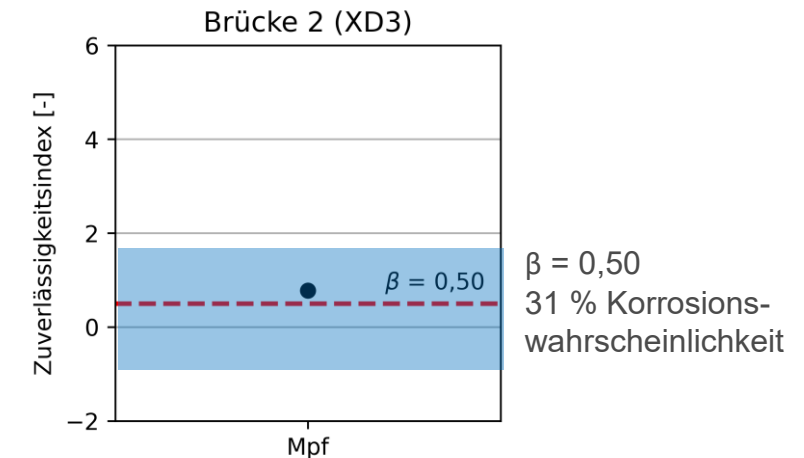
Zuverlässigkeitsindex a-posteriori nach 100 Jahren für den Mittelpfeiler der Brücke 2. Die Anforderung an den Zuverlässigkeitsindex nach DAfStb ist als rote Linie dargestellt.

Bauteil in XD3  
knapp über  
Mindestanforderung

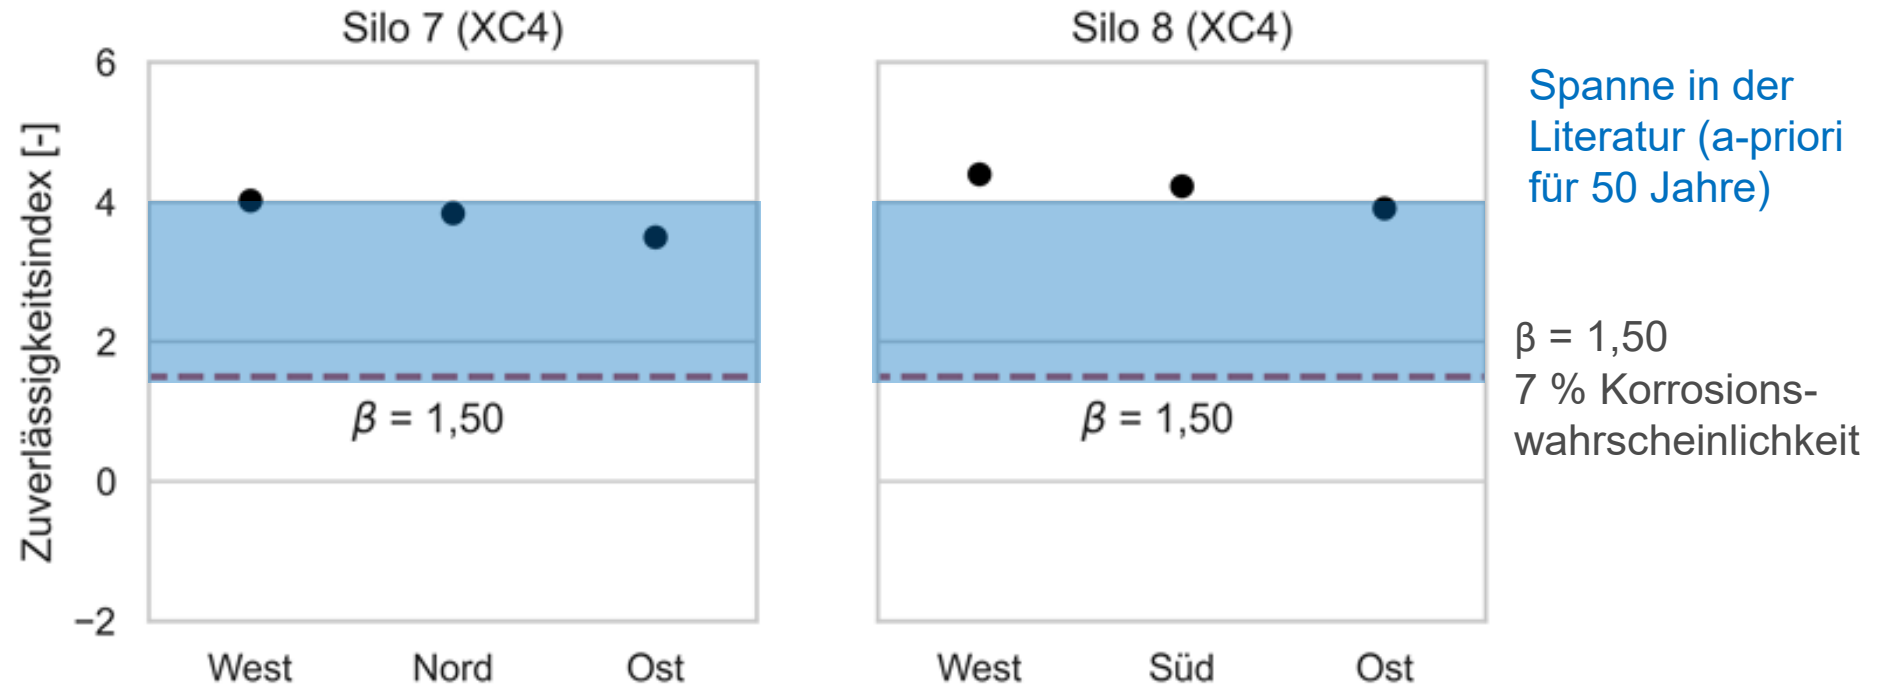
Silobauwerke mit hohen Zuverlässigkeiten

Zuverlässigkeitsindex a-posteriori nach 50 Jahren für Silobauwerke nach Himmelsrichtung. Die Anforderung an den Zuverlässigkeitsindex nach DAfStb ist ebenfalls als rote Linie dargestellt.

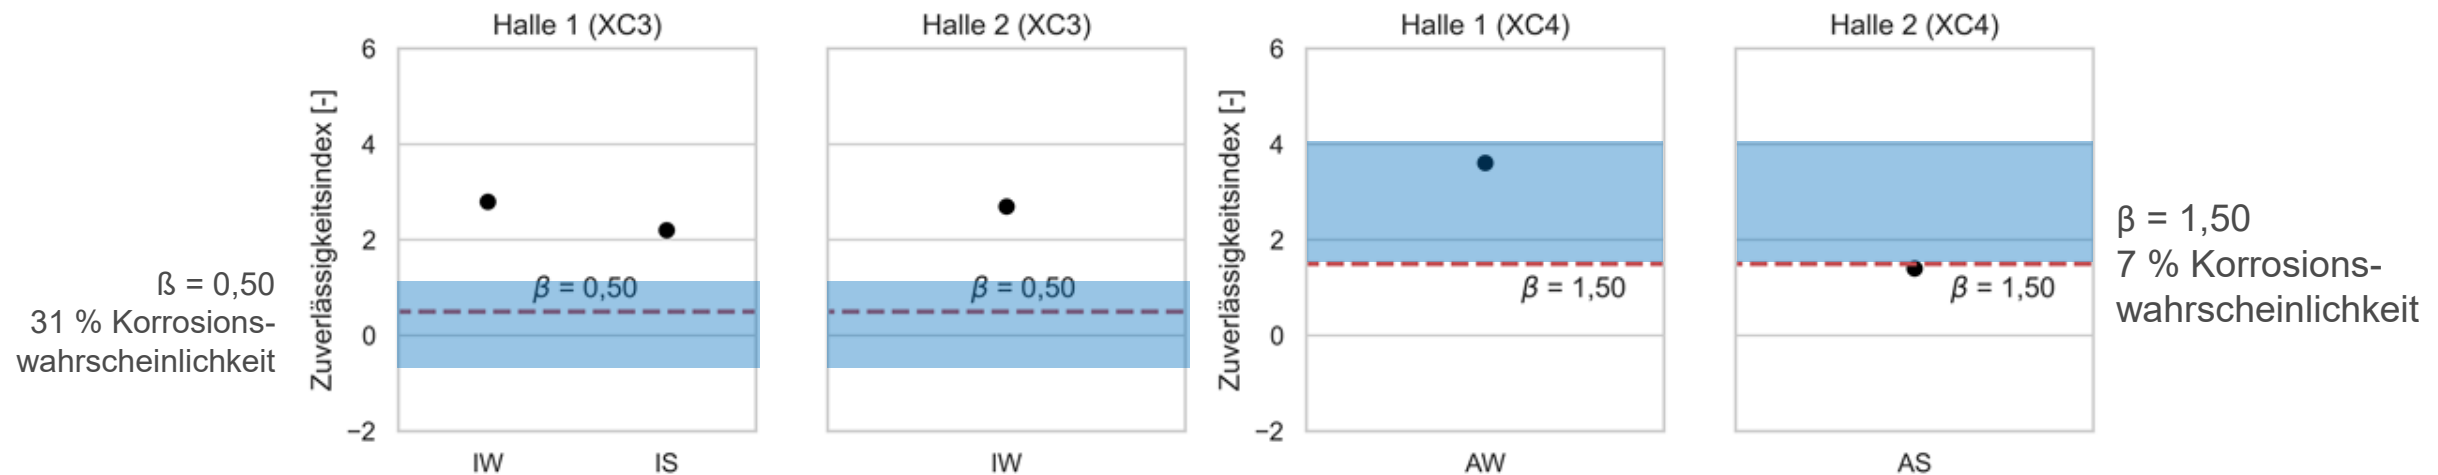
Fertigteilhallen mit geringen Defiziten

Zuverlässigkeitsindex a-posteriori nach 50 Jahren für die Hallenbauteile. Links: Exposition XC3 (Innenbauteile), rechts: Exposition XC4 (Außenbauteile). Dabei: IW bzw. AW: Innen- bzw. Außenwand, IS bzw. AS: Innen- bzw. Außenstütze. Die Anforderung an den Zuverlässigkeitsindex nach DAfStb ist als rote Linie dargestellt.

Bis auf eine Außenstütze von Halle 2 ausreichende Zuverlässigkeiten
